Caractérisation du lac Malfait

Portrait 2011 – *mise à jour 2012*

Fiche résumé

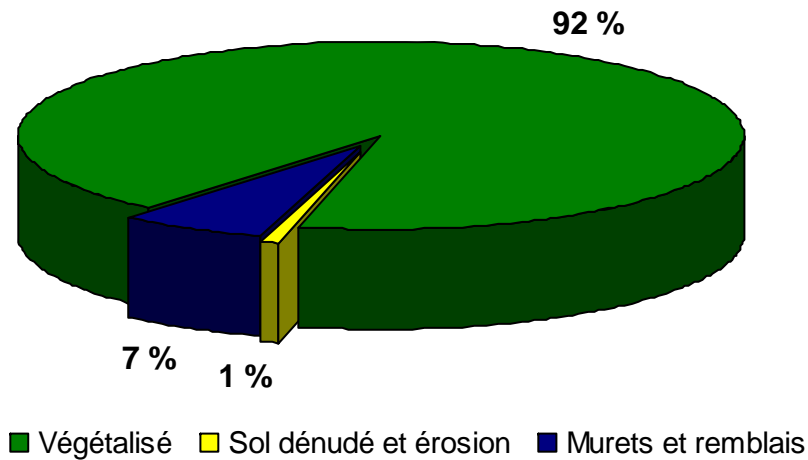
Figure 5. Dégradation de la rive du lac Malfait

- La **dégradation de la rive** cible les altérations retrouvées dans le périmètre du lac. On y inclut l'érosion et les sols dénudés, ainsi que les structures de protection (muret, enrochement, etc.). La portion végétation prend en compte autant la végétation naturelle qu'ornementale. La proportion de dégradation de la rive est **très faible**, car elle atteint globalement 8 % du périmètre du lac. Comme le montre la figure 5, elle est principalement attribuable aux **murets et remblais** (7 %), car les **foyers d'érosion et les sols dénudés** ne représentent que 1 %.

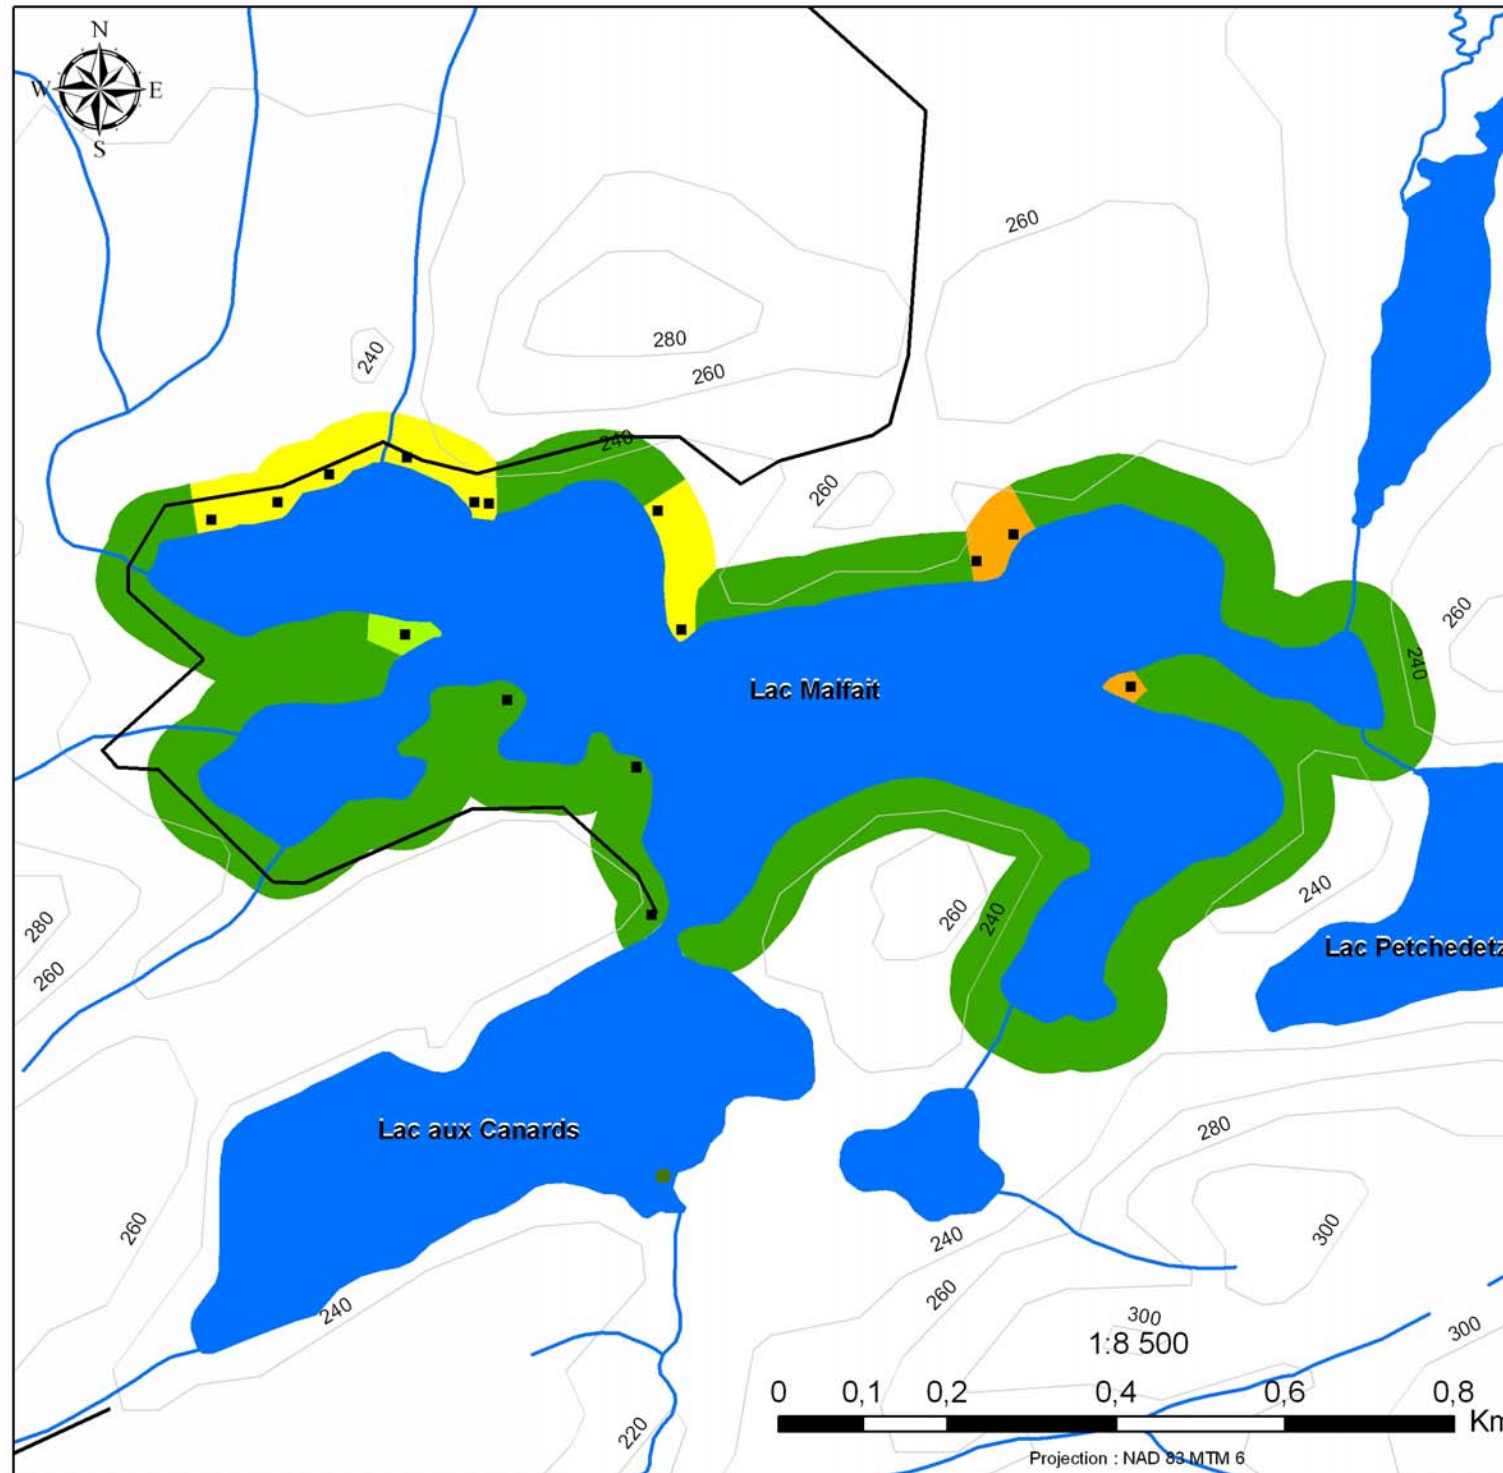
FIGURE 6
Caractérisation des
bandes riveraines
du lac Malfait

- **L'utilisation globale de la bande riveraine** sur les 15 premiers mètres de largeur ceinturant les plans d'eau a été regroupée en cinq classes. La classe A est artificialisée de 0 à 19 % (entièrement naturelle ou presque); la classe B de 20 à 39 % (peu artificialisée); la classe C de 40 à 59 % (moyennement artificialisée); la classe D de 60 à 79 % (très artificialisée) et la classe E de 80 à 100 % (entièrement artificialisée ou presque). Elles sont représentées respectivement en vert foncé, vert lime, jaune, orange et rouge. Le lac Malfait présente une **bande riveraine d'excellente qualité**. Elle est entièrement naturelle ou peu artificialisée sur 87 % du périmètre du lac. Elle est donc apte à remplir ses fonctions protectrices.

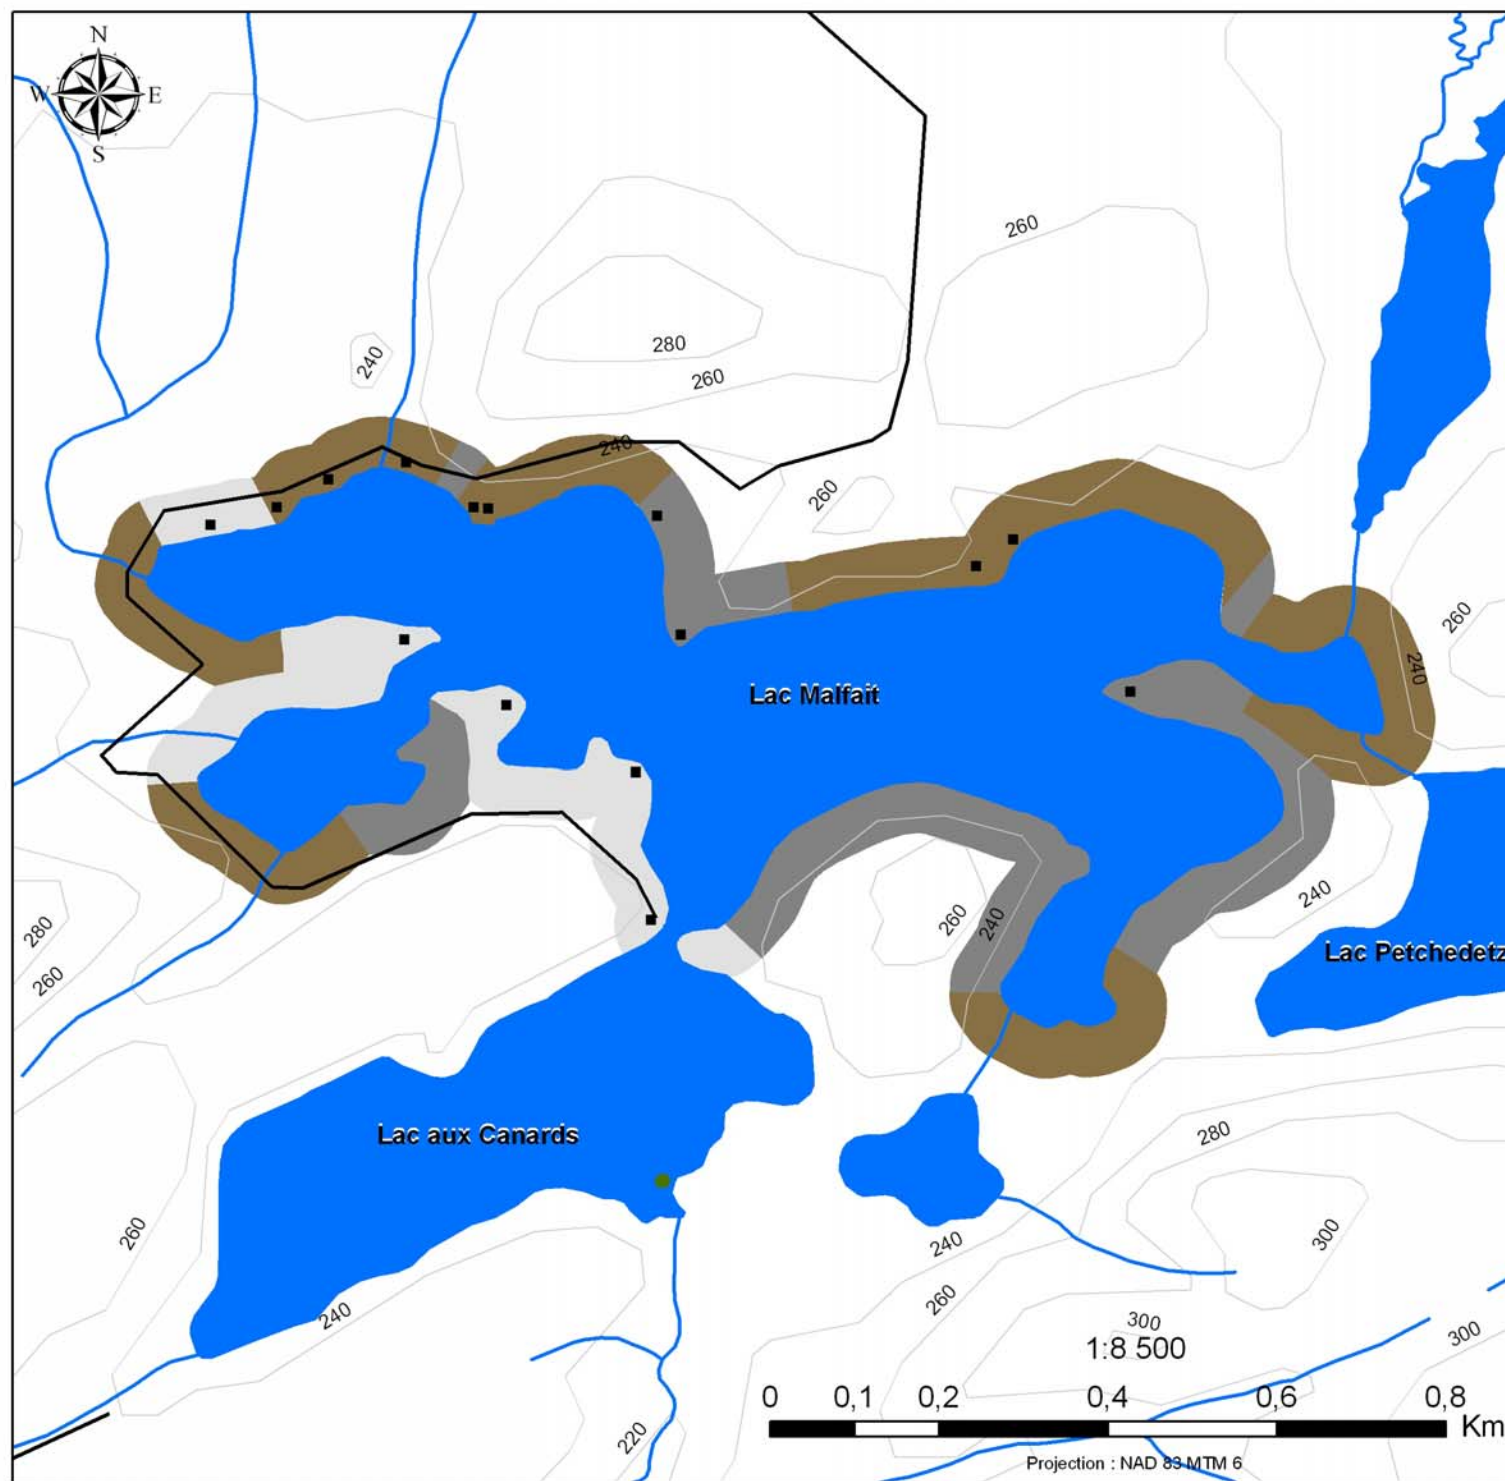
FIGURE 7
Caractérisation du
substrat du lac
Malfait

- Le **substrat** du lac Malfait est **diversifié**. Les classes de **grosses et très fines particules** sont bien représentées dans la zone littorale avec respectivement 37 et 39 % de recouvrement total (tableau 3; figure 7). Le substrat composé de grosses particules est **nettement défavorable aux plantes aquatiques** et typique des lac oligotrophes. En contrepartie, les zones de très fines particules sont **très favorables aux plantes aquatiques** et typiques des lacs eutrophes.
