Évaluation de la qualité et de l'utilisation de l'habitat de fraie pour l'éperlan arc-en-ciel dans les rivières Trois-Pistoles et Trois-Saumons

Rapport scientifique

Janvier 2022

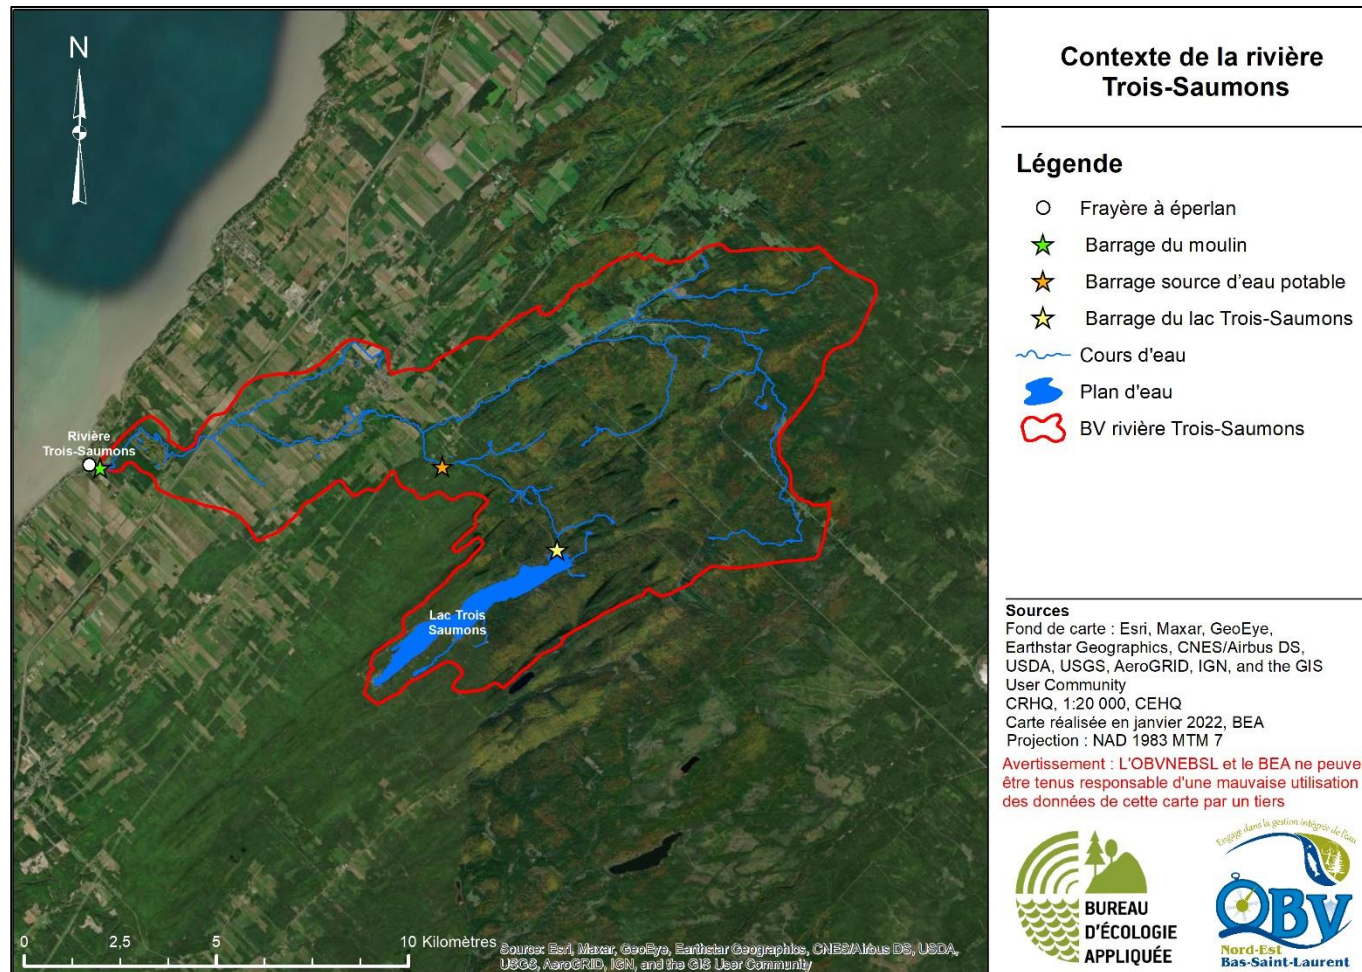
Trois barrages sont aménagés le long du parcours de la rivière Trois-Saumons. Près de l'embouchure de la rivière à St-Jean-Port-Joli, tout juste en amont de la frayère à éperlan, on retrouve le barrage d'un ancien moulin, aujourd'hui inutilisé. Plus en amont, sur le 4^e rang à St-Aubert, on retrouve un barrage aménagé à la réserve d'eau potable qui alimentent les municipalités de St-Jean-Port-Joli et de Saint-Aubert. Enfin, un barrage se trouve à la sortie du lac Trois-Saumons, à St-Aubert (figure 12-page suivante).

Figure 12. Localisation des barrages et de la frayère à éperlan sur la rivière Trois-Saumons

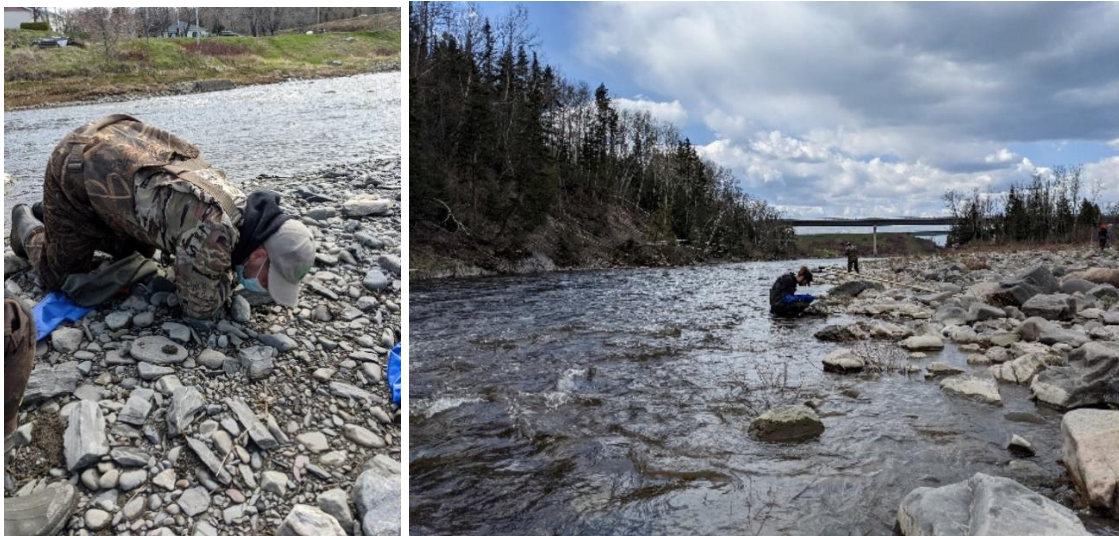
Figure 13. Recherche d'œufs dans la rivière Trois-Pistole le 13 mai 2021

L'inventaire de la déposition des œufs a été réalisé le 13 mai 2021 dans la rivière Trois-Pistoles, à marée basse. Un suivi des températures a été pris en charge par le ministère des Forêts, de la Faune et des Parcs (MFFP) à partir du 21 avril 2021 afin de déterminer la date de la montaison, qui débute normalement entre 3°C et 7°C (Brassard et Verreault, 1995). L'inventaire a été entrepris après l'observation d'œufs dans la frayère de la rivière du Loup, situé un peu à l'ouest de la rivière Trois-Pistoles, et où un inventaire a été réalisé par le MFFP le 11 mai 2021. La zone d'inventaire s'est étendue du pont de la voie ferroviaire jusqu'en amont de l'île situé en aval du pont de la route 132. Le substrat a été prélevé avec les mains et scruté afin d'y détecter la présence d'œufs (figure 14). Les rares œufs observés ont été dénombrés et géolocalisés avec un appareil Garmin GPSMAP 64 (précision 3 m). Cinq personnes ont consacré huit heures d'inventaire, pour un total de 40 heures de recherche active.

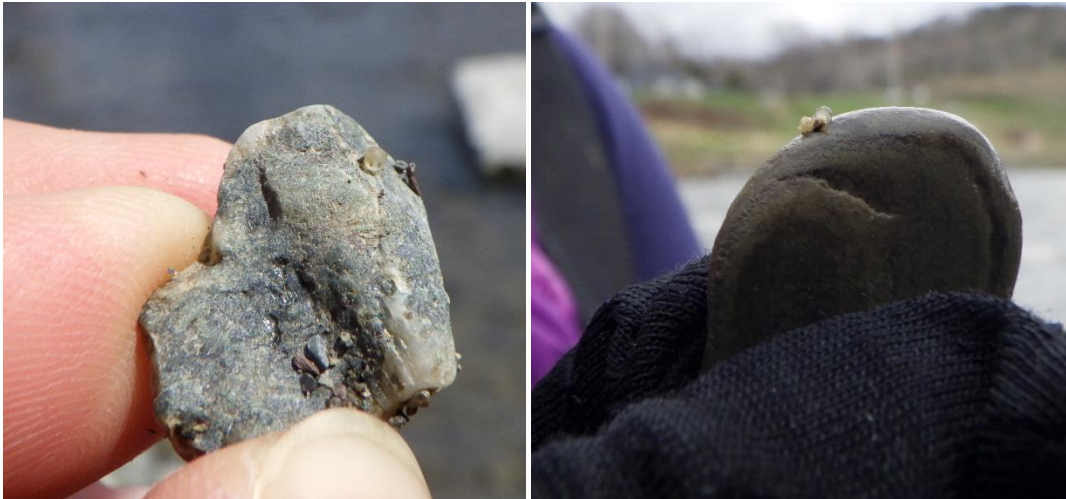
Figure 15. Œuf d'éperlan trouvé dans la rivière Trois-Pistoles, 2021

Seuls une dizaine d'œufs ont été observés dans la **rivière Trois-Pistoles**. Les œufs étaient répartis en deux points entre le pont de la voie ferroviaire et le point de la route 132 (figure 22 et figure 15). Ces dépôts sont situés beaucoup plus en aval que les dépôts observés en 1979 et 1980, avant l'abandon de la frayère par les reproducteurs (Alain Fréchet, comm. pers.). Bien que des œufs aient pu ne pas avoir été détectés, l'importance de l'effort investi (40 heures) suggère que la frayère, très peu active, contribue peu à la production du stock d'éperlan arc-en-ciel du sud de l'estuaire.

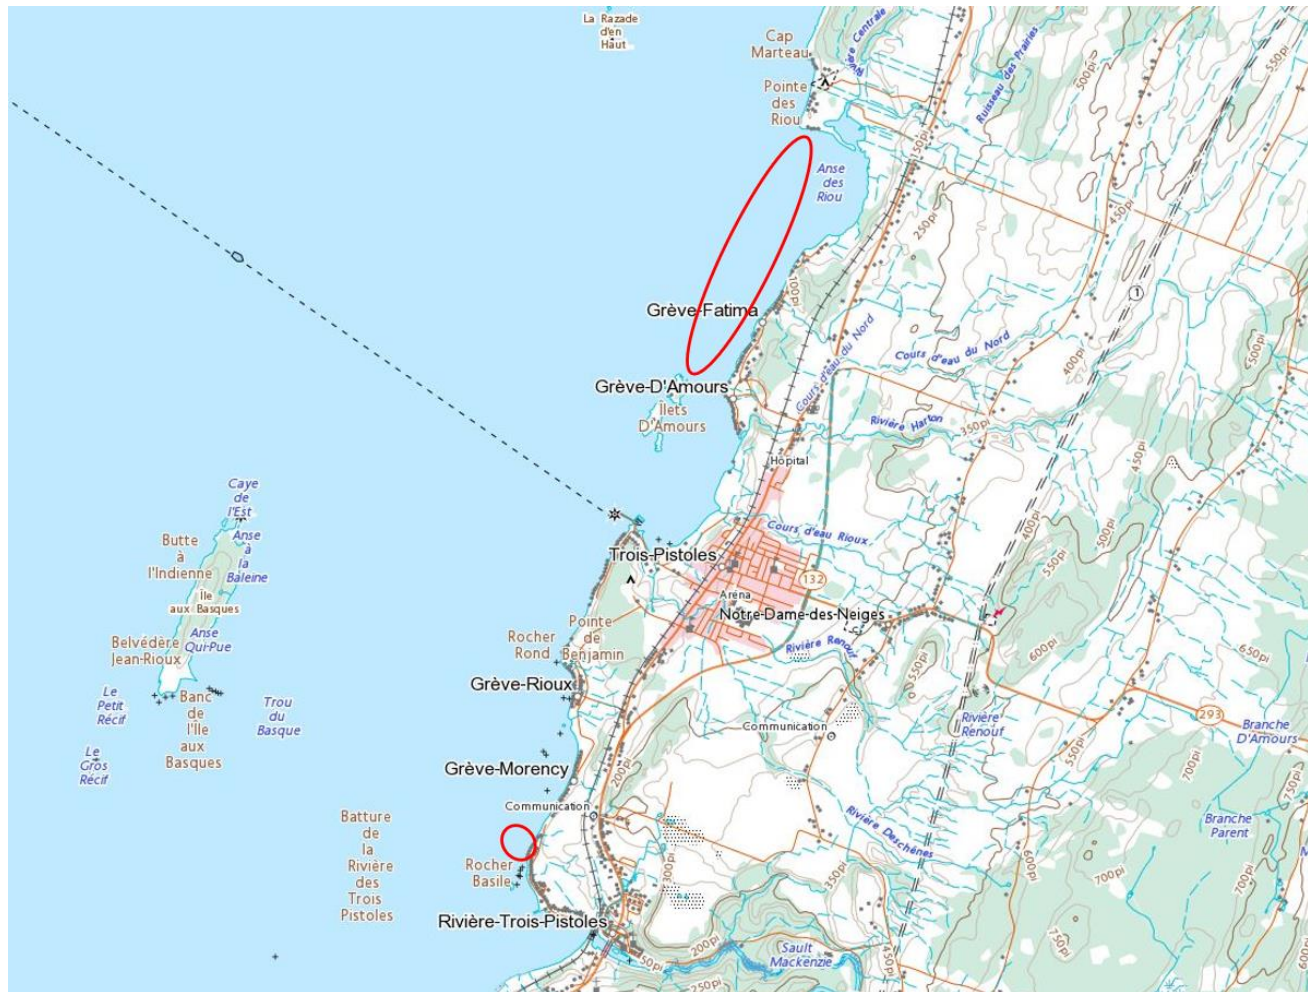
Figure 16. Zones de croissance larvaire potentielles identifiées par le MFFP et le comité ZIP du Sud-de-l'Estuaire (source : Ressources naturelles Canada, 2022).

Les travaux exploratoires effectués par le MFFP à l'été 2021 ont permis d'identifier un secteur susceptible d'accueillir des larves d'éperlan et accessible en embarcation, soit le secteur situé entre les Îlets d'Amours et la Pointe des Riou dans la baie de Trois-Pistoles (voir rapport à l'annexe 4, et figure 24). Quatre traits de chaluts pourraient y être effectués. Plus près de l'embouchure de la rivière Trois-Pistoles, les inventaires réalisés par le comité ZIP du Sud-de-l'Estuaire de 2018 à 2021 ont permis la capture de larves d'éperlan dans le secteur du Rocher Basile (figure 16). Les captures les plus importantes ont été réalisées en 2019 et en 2020, avec des moyennes respectives de 444 et 809 éperlans récoltés au verveux pour une période de six heures de pêche (données non publiées).

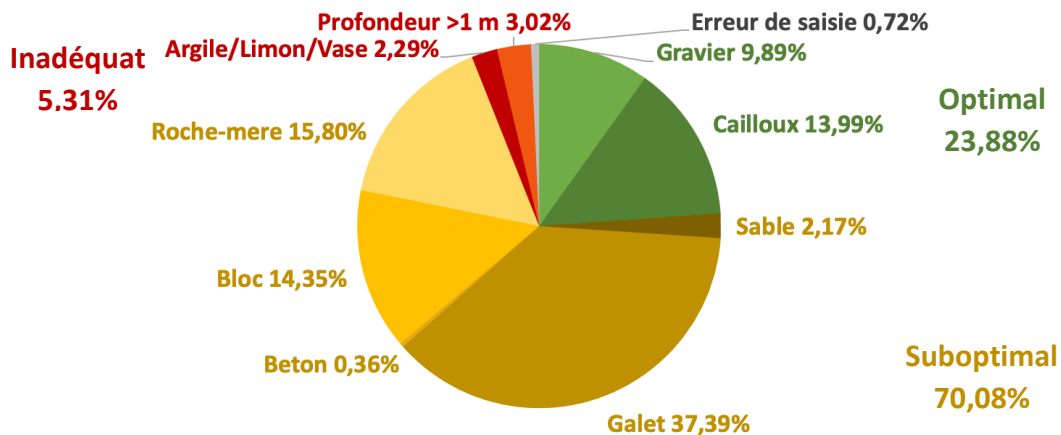
Tel que présenté dans la figure 17, 2,29% de la zone d'étude est dominée par un substrat inadéquat pour l'éperlan, que ce soit de l'argile, du limon ou de la vase. 70,08% de la zone d'étude est constitué de substrats dominés par le sable, le galet, le bloc, le béton ou la roche-mère qui, sans être optimaux, rendent possible la fraie et l'adhérence des œufs. Cette proportion est considérée comme suboptimal. 23,88% de la zone d'étude est dominé par un substrat optimal pour l'espèce, constitué de gravier ou de cailloux. Une fois regroupées, les superficies optimales et suboptimales constituent 93,97% de la zone d'étude. La figure 18 (page suivante) présente la répartition des différents substrats dominants dans l'aire d'étude de la rivière Trois-Pistoles.

Figure 17. Recouvrement du substrat dominant observé en juin 2021 dans l'aire d'étude située dans la frayère historique de la rivière Trois-Pistoles en fonction

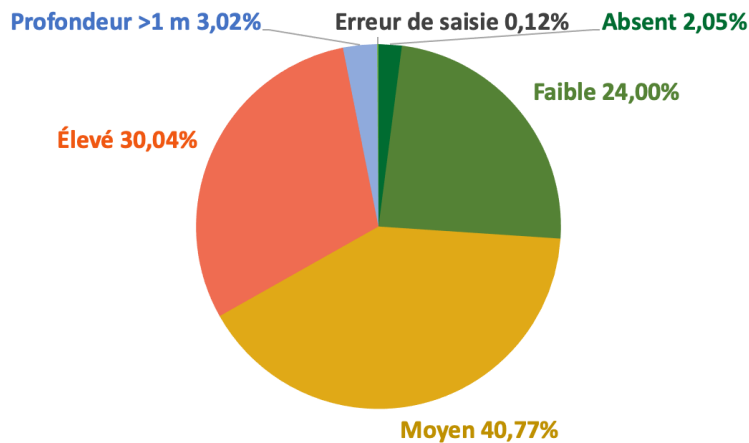
Seule 2,05% de la zone d'étude étaient entièrement dépourvue de périphyton au moment des campagnes terrain, alors que 24,00% de la zone en était recouverte d'une faible couche (figure 19). D'emblée, ces zones peuvent être considérées comme favorables à la fraie de l'éperlan. 40,77% de la zone était caractérisée par une abondance moyenne de périphyton. 30,04% de la zone d'étude présentait une abondance élevée de périphyton au moment des campagnes terrain. Ces zones sont considérées comme non favorables à la fraie de l'éperlan. Le 0,12% restant est associé à une erreur de saisie ne permettant pas de documenter convenablement l'abondance de périphyton. La figure 20 (page suivante) présente la répartition du périphyton dans l'aire d'étude de la rivière Trois-Pistoles.

Figure 19. Pourcentage de recouvrement de l'aire d'étude située dans la fraysère historique de la rivière Trois-Pistoles en fonction de l'abondance de périphyton observée en juin 2021

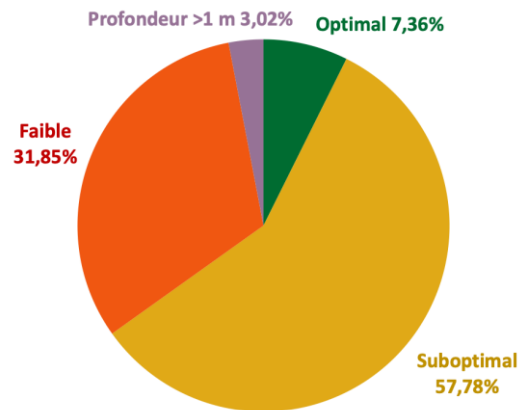
En excluant les zones émergées, une superficie de 40 619,97 m² a été évaluée à l'aide de cet indice. 12 935,67 m² (31,85%) ont été jugés inadéquats pour la fraie de l'éperlan, 23 470,40 m² (57,78%) ont été jugés suboptimaux alors que 2988,92 m² (7,36%) ont été jugés optimaux (figure 21). Pour les besoins de cette étude, en considérant les différences envisagées entre l'état du cours d'eau au moment de la fraie et son état aux moments des campagnes terrain, les zones considérées suboptimales pour la fraie de l'éperlan seront jointes à celles considérées optimales, ce qui totalise la portion de l'aire d'étude utilisable comme habitat de fraie par l'éperlan arc-en-ciel à 26 459,33 m² (65,14%). La figure 22 (page suivante) présente la répartition des indices de qualité des habitats de fraie pour l'éperlan arc-en-ciel dans l'aire d'étude de la rivière Trois-Pistoles.

Figure 21. Pourcentage de recouvrement de l'aire d'étude située dans la frayère historique de la rivière Trois-Pistoles en fonction de la qualité des habitats pour la fraie de l'éperlan arc-en-ciel mesurée à l'aide de *l'indice de qualité des habitats de fraie pour l'éperlan arc-en-ciel dans la rivière Trois-Pistoles*

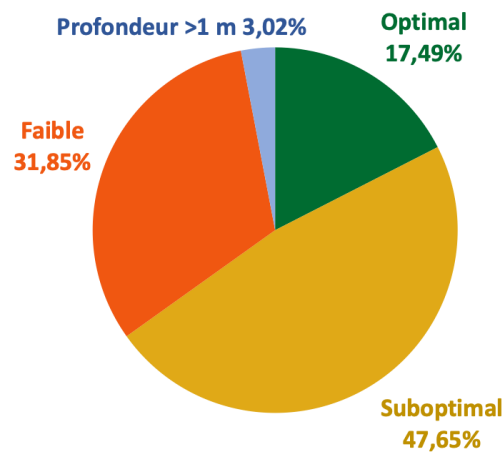
En associant une cote de 2 à l'abondance moyenne de périphyton, au même titre qu'à l'absence ou à l'abondance faible, 12 935,67 m² (31,85%) sont jugés inadéquats pour la fraie de l'éperlan, 19 354,51 m² (47,65%) ont été jugés suboptimaux alors que 7104,82 m² (17,49%) ont été jugés optimaux (figure 23). Les zones considérées suboptimales pour la fraie de l'éperlan seront jointes à celles considérées optimales, ce qui totalise tout de même la portion de l'aire d'étude utilisable comme habitat de fraie par l'éperlan arc-en-ciel à 26 459,33 m² (65,14%).

Figure 23. Pourcentage de recouvrement de l'aire d'étude située dans la frayère historique de la rivière Trois-Pistoles en fonction de la qualité des habitats pour la fraie de l'éperlan arc-en-ciel mesurée à l'aide de l'indice de qualité des habitats de fraie pour l'éperlan arc-en-ciel dans la rivière Trois-Pistoles, en accordant à l'absence et aux abondances faible et moyenne de périphyton une cote de 2, représentant une condition optimale pour l'espèce.

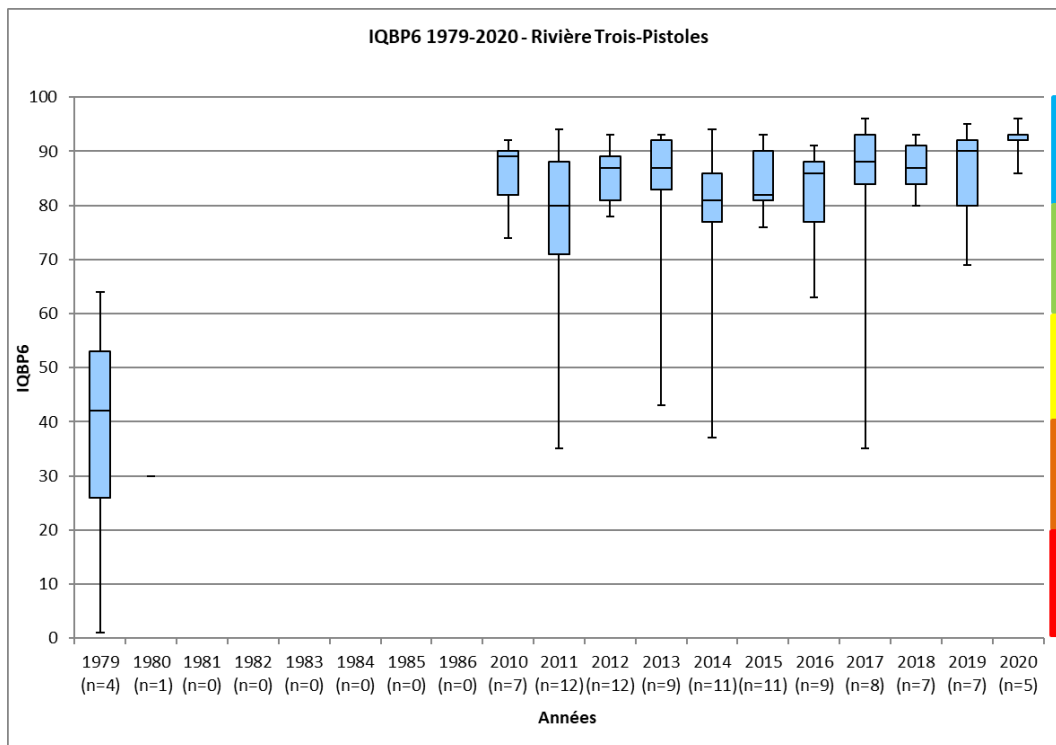
L'IQBP de la rivière Trois-Pistole était de 42 en 1979, soit nettement inférieur à l'IQBP de 2018-2020 (figure 24). Les valeurs déclassantes de la Trois-Pistoles en 1979 étaient les matières en suspension et le phosphore qui avaient respectivement des valeurs d'IQBP de 87 et de 72, mais avec des valeurs minimales très basses. La qualité de la rivière de la Trois-Pistoles de 1979 est comparable avec l'état actuel de la rivière Fouquette, qui a en 2018-2020 une médiane de l'IQBP de 35. Ainsi, en considérant seulement les IQBP, la qualité de la rivière Trois-Pistoles est meilleure que d'autres rivières à éperlan du sud de l'estuaire du Saint-Laurent ayant des frayères à éperlan actives (Du Loup, Kamouraska, Fouquette et de l'Église).

Figure 24. IQBP6 de la rivière Trois-pistoles de 1979 et de 2010 à 2020

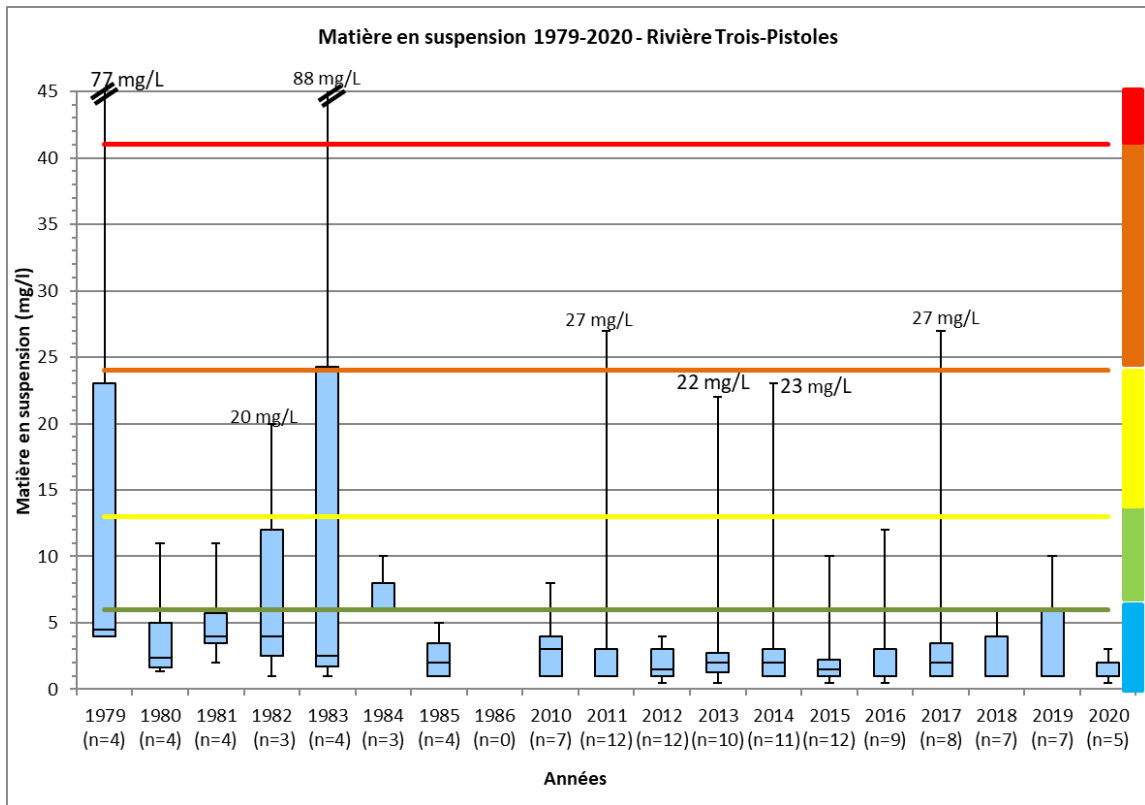
La figure 26 présente les matières en suspension (mg/l) dans la rivière Trois-Pistoles de 1979 à 2020.

Figure 26. Matière en suspension (mg/l) dans la rivière Trois-Pistoles de 1979 à 2020.

La valeur élevée en MES de 2011 (27 mg/L) peut également s'expliquer par un autre glissement de terrain toujours dans le même secteur. D'autres événements similaires, soit une concentration élevée en MES, ont également eu lieu dans quelques années par la suite (2013, 2014 et 2017). Ces événements sont probablement la cause de glissements de terrain dans la rivière dans le même secteur. Comme Parent (2013) le mentionne, depuis 1983, ce secteur est considéré comme instable et contribue à l'apport en sédiments.

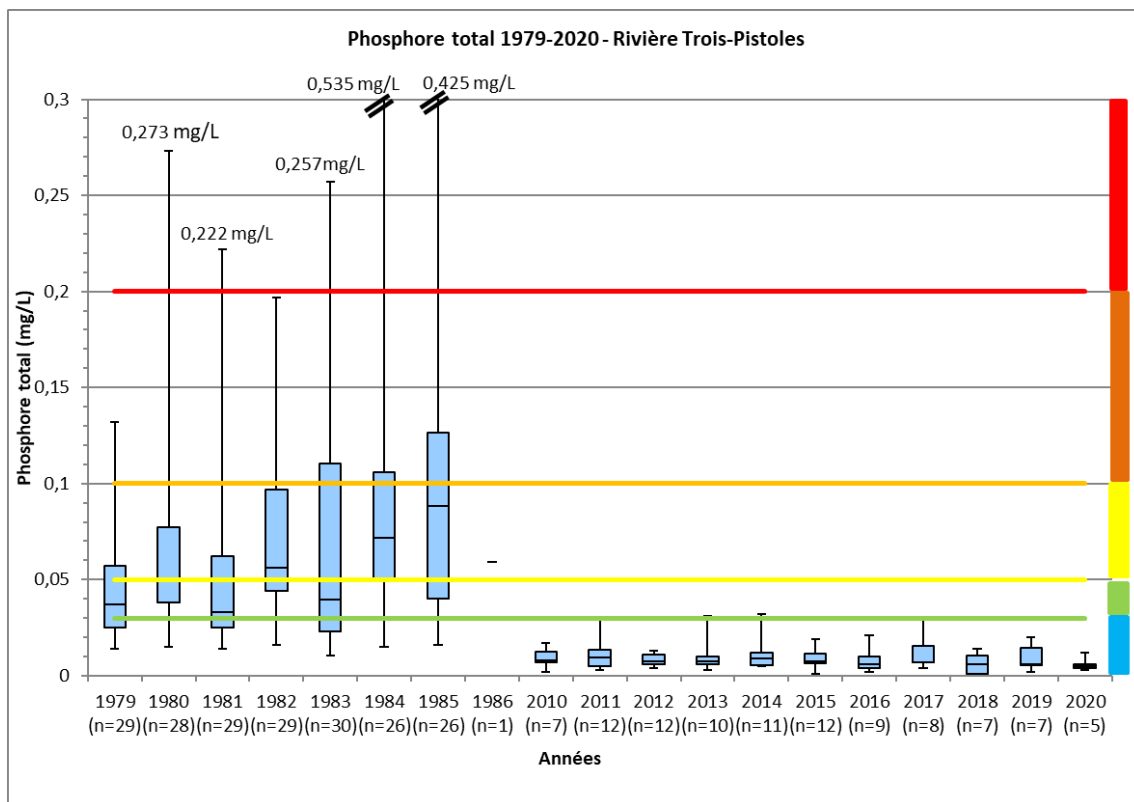
Parce que généralement les phosphores migrent lentement dans le sol, les pics de phosphore ont généralement lieu lorsque les sols sont érodés et qu'ils contiennent une forte teneur en phosphore. Ainsi, les hautes concentrations en phosphore peuvent en partie s'expliquer par la forte érosion dans le bassin versant et les glissements de terrain. Par contre, l'importante différence entre les périodes 1979 à 1986 et 2010 à 2020 peut s'expliquer par les interventions d'assainissement durant la période de 23 ans (de 1986 à 2010). La mise en opération de plusieurs stations d'épuration des eaux usées municipales entre 1986 et 2010 contribue notamment à expliquer la différence observée entre les concentrations de phosphore (communication personnels, Michel Patoine, ing., M. SC MELCC)(figure 27). Malgré la présence de seulement une municipalité au centre urbain aux abords de la rivière, plusieurs villages sont installés en amont à proximité de plusieurs cours d'eau importants du bassin versant.

Figure 27. Phosphore total (mg/L) dans la rivière Trois-Pistoles de 1979 à 2020.

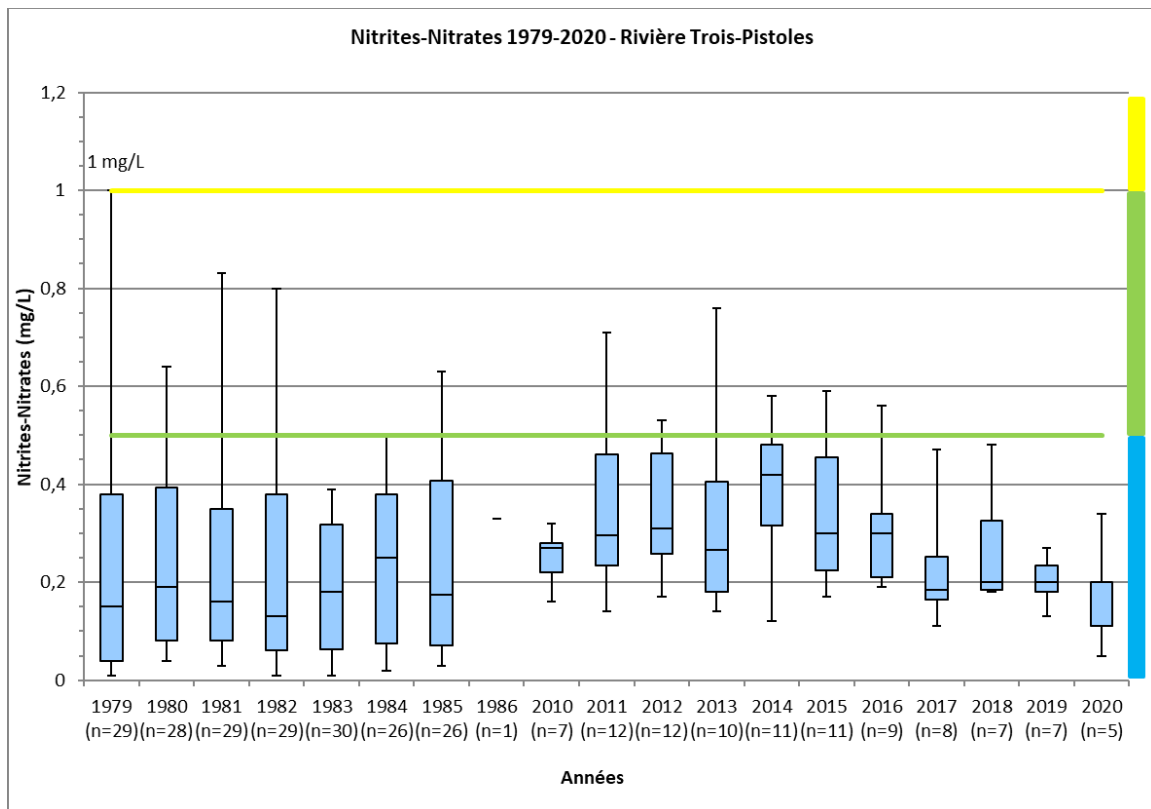
Les nitrites-nitrates migrent rapidement dans les sols, ils sont donc rapidement lessivés lors d'événement de pluie. De manière générale, leurs quantités sont bonnes et satisfaisantes et ne dépassent jamais le critère de toxicité pour la protection de la vie aquatique (effet chronique) de 3 mg/L (MELCC, 2022) (figure 28).

Figure 28. Nitrites-Nitrates (mg/L) dans la rivière Trois-Pistoles de 1979 à 2020.

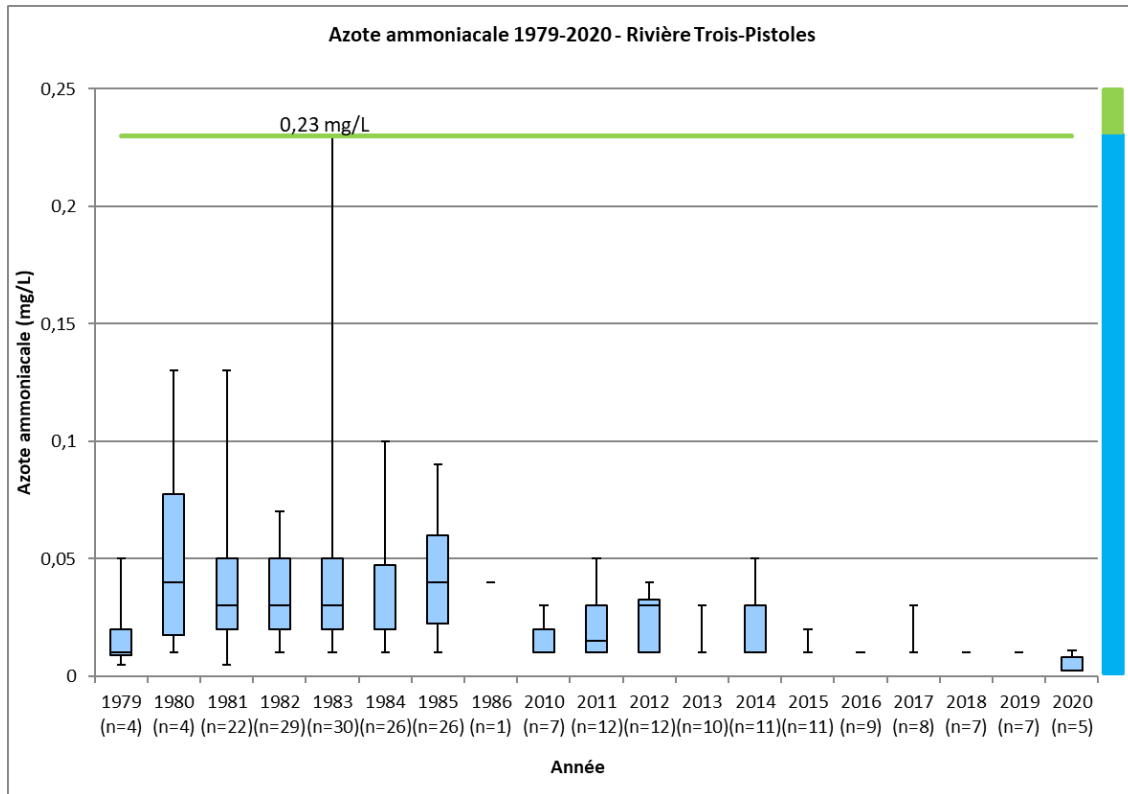
Les valeurs d'azotes ammoniacales sont bonnes. Un seul pic a eu lieu en 1983 au mois de juillet, classant la qualité d'eau à satisfaisante (figure 29). Les critères de qualité d'eau varient en fonction du pH et de la température de l'eau pour l'azote ammoniacal, malheureusement ces données ne sont pas disponibles pour ce dépassement (MELCC, 2022).

Figure 29. Azote ammoniacale dans la rivière Trois-Pistoles de 1979 à 2020.

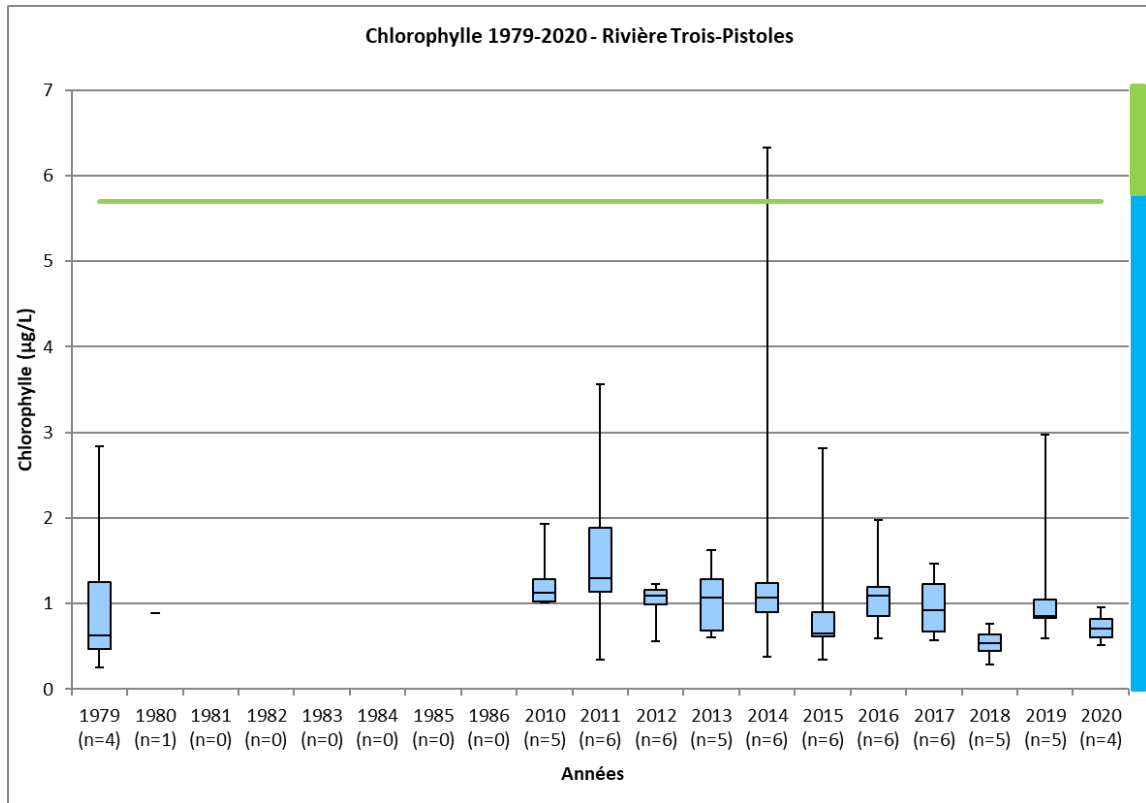
De manière générale, les concentrations de chlorophylle a dans l'eau sont de bonne qualité (figure 30). Un seul pic de 6,33 µg/L a eu lieu le 6 octobre 2014, apportant l'eau de qualité satisfaisante. En 2014, les dépassements des coliformes fécaux, de chlorophylle et de MES se sont tous passés la même journée. Il semble y avoir eu une hausse du débit d'eau cette journée, les débits sont passés de 5.192 m³/sec le 5 octobre à 16.99m³/sec le 6 octobre (Annexe 3, CEHQ, 2022). Il s'agit fort probablement d'un événement de pluie important ayant causé du ruissellement de surface apportant sédiments et nutriments.

Figure 30. Chlorophylle a (µg/L) dans la rivière Trois-Pistoles de 1979 à 2020.

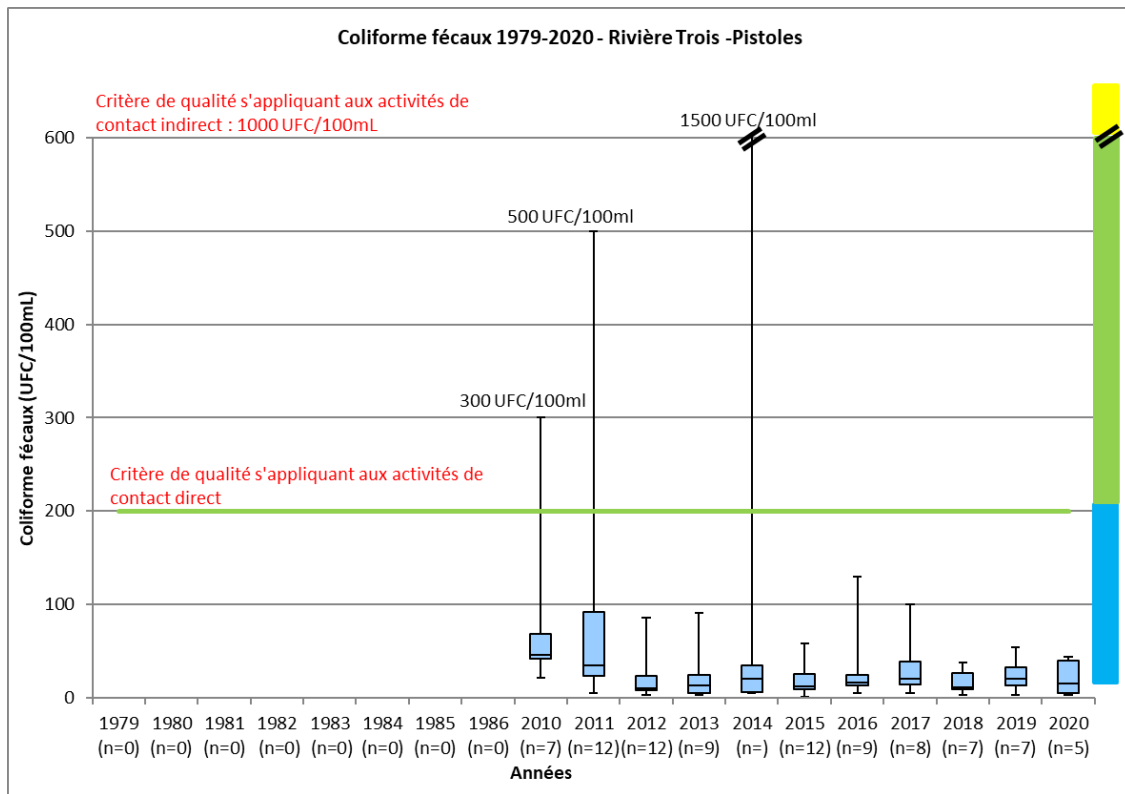
Généralement, les concentrations de coliformes fécaux sont bonnes, mais quelques dépassements apportent l'eau de qualité satisfaisante et même douteuse (figure 31). Dans tous ces dépassements, comme expliqué précédemment pour l'événement du 6 octobre 2014, une hausse du débit est observée causée fort probablement par un événement de pluie apportant sédiments et nutriments à la Rivière Trois-Pistoles (Annexe 3, CEHQ, 2022).

Figure 31. Coliformes fécaux (UFC/100 mL) dans la rivière Trois-Pistoles de 1979 à 2020.

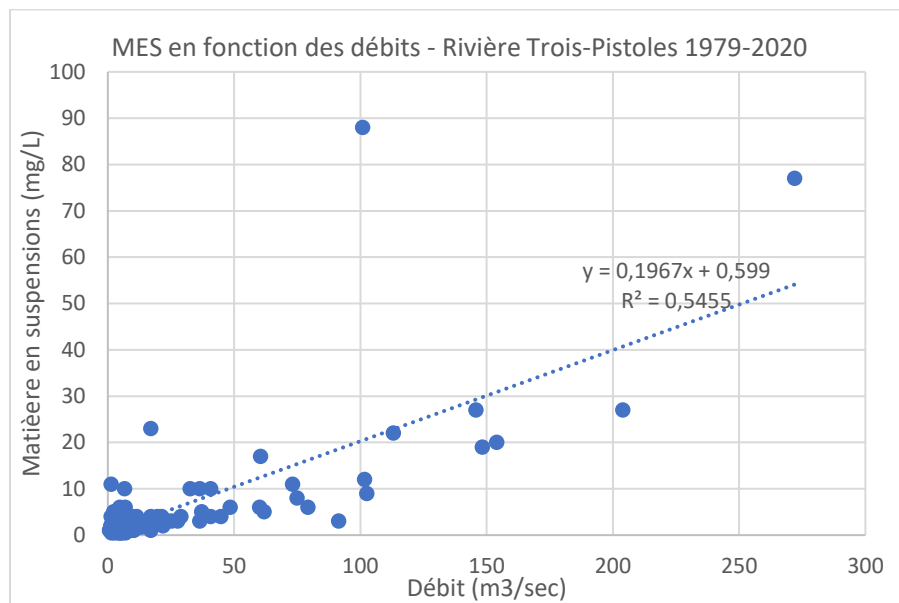
Dans **la rivière Trois-Pistoles**, les valeurs de MES sont à leur plus élevé le 7 avril. Les valeurs les plus élevées de MES dans la rivière Trois-Pistoles sont lors de la période de crue printanière, soit le 7 avril, le 14 avril et le 4 mai avec respectivement des valeurs de 15, 6,9 et 2,8 mg/L. Pour le restant de la saison estivale, et ce même en temps de pluie, les valeurs de MES sont entre 1 et 2 mg/L. Donc les MES de la Trois-Pistoles sont en fonction du débit et de la crue (figure 37-page 65). De plus, les matières en suspension en fonctions des débits ont un R^2 de 0,5455 (figure 33, BQMA, CEHQ, 2020).

Figure 33. Matière en suspension en fonction des débits de la rivière Trois-Pistoles de 1979 à 2020
