AVIS HYDROGÉOMORPHOLOGIQUE

RIVIÈRE TROIS-PISTOLES

Pour l'Organisme des bassins versants du nord-est du Bas-Saint-Laurent (OBVNEBSL)

Novembre 2021

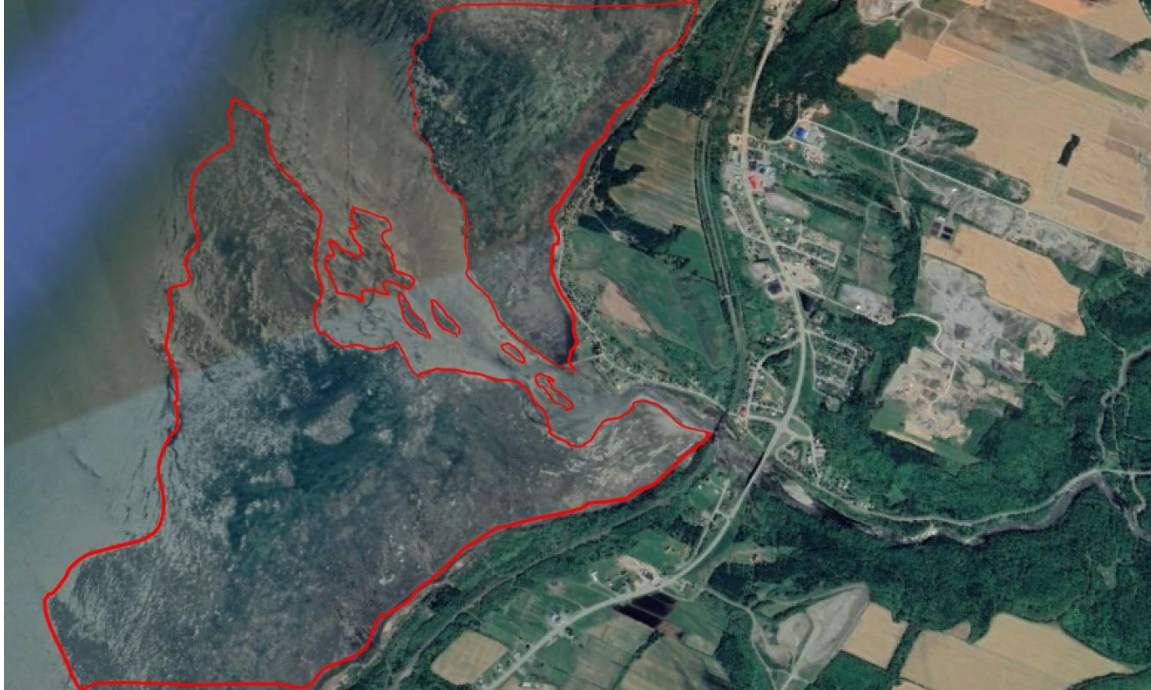
*Figure 1. Délimitation approximative du delta actuel de la rivière des Trois-Pistoles. Fond de carte : Google Earth*

L'exutoire de la rivière des Trois-Pistoles est caractérisé par la présence d'une dynamique deltaïque. La figure 1 expose une délimitation sommaire de la portion où cette dynamique peut sévir. Les deltas sont des formes d'accumulation sédimentaire résultants des processus hydrogéomorphologiques présents à l'interface entre le milieu fluvial et le milieu côtier de l'estuaire du Saint-Laurent. Les deltas se trouvent à la rencontre de l'eau douce chargée en sédiments et d'une grande étendue d'eau plus calme, comme un lac, un océan, ou dans le cas de la rivière des Trois-Pistoles, un grand estuaire. La perte de compétence du milieu fluvial vers le milieu lacustre ou côtier provoque l'accumulation des sédiments. Dans les milieux côtiers, les deltas se forment lorsque l'apport sédimentaire fluvial est plus élevé que l'érosion côtière (Charlton, 2008). Cet apport sédimentaire et la perte de compétence forment des bancs d'accumulation aux travers desquels sillonnent le chenal principal et les chenaux secondaires.

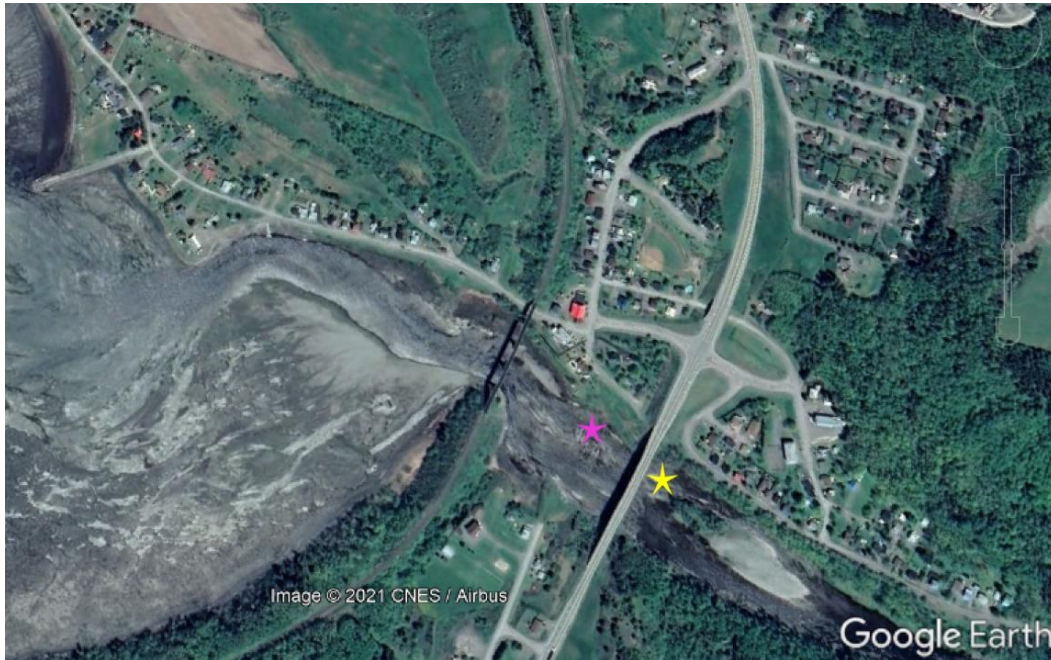
*Figure 3. Sites de mesure de la vitesse d'écoulement. En jaune : site de la frayère historique; En rose : site entre les deux ponts*

Six mesures de vitesse d'écoulement ont été faites le 4 mai 2021 entre 9h15 et 9h30 à marée haute afin de s'assurer que les éperlans arc-en-ciel étaient en mesure de monter la rivière en période de fraie potentielle. Les six mesures ont été prises à deux endroits propices à la fraie, soit au niveau de la frayère historique en amont de la 132 (étoile jaune) et entre les deux ponts en aval (étoile rose) (Figure 3). Trois mesures ont été prises à chacun des sites à trois profondeurs différentes (20, 60 et

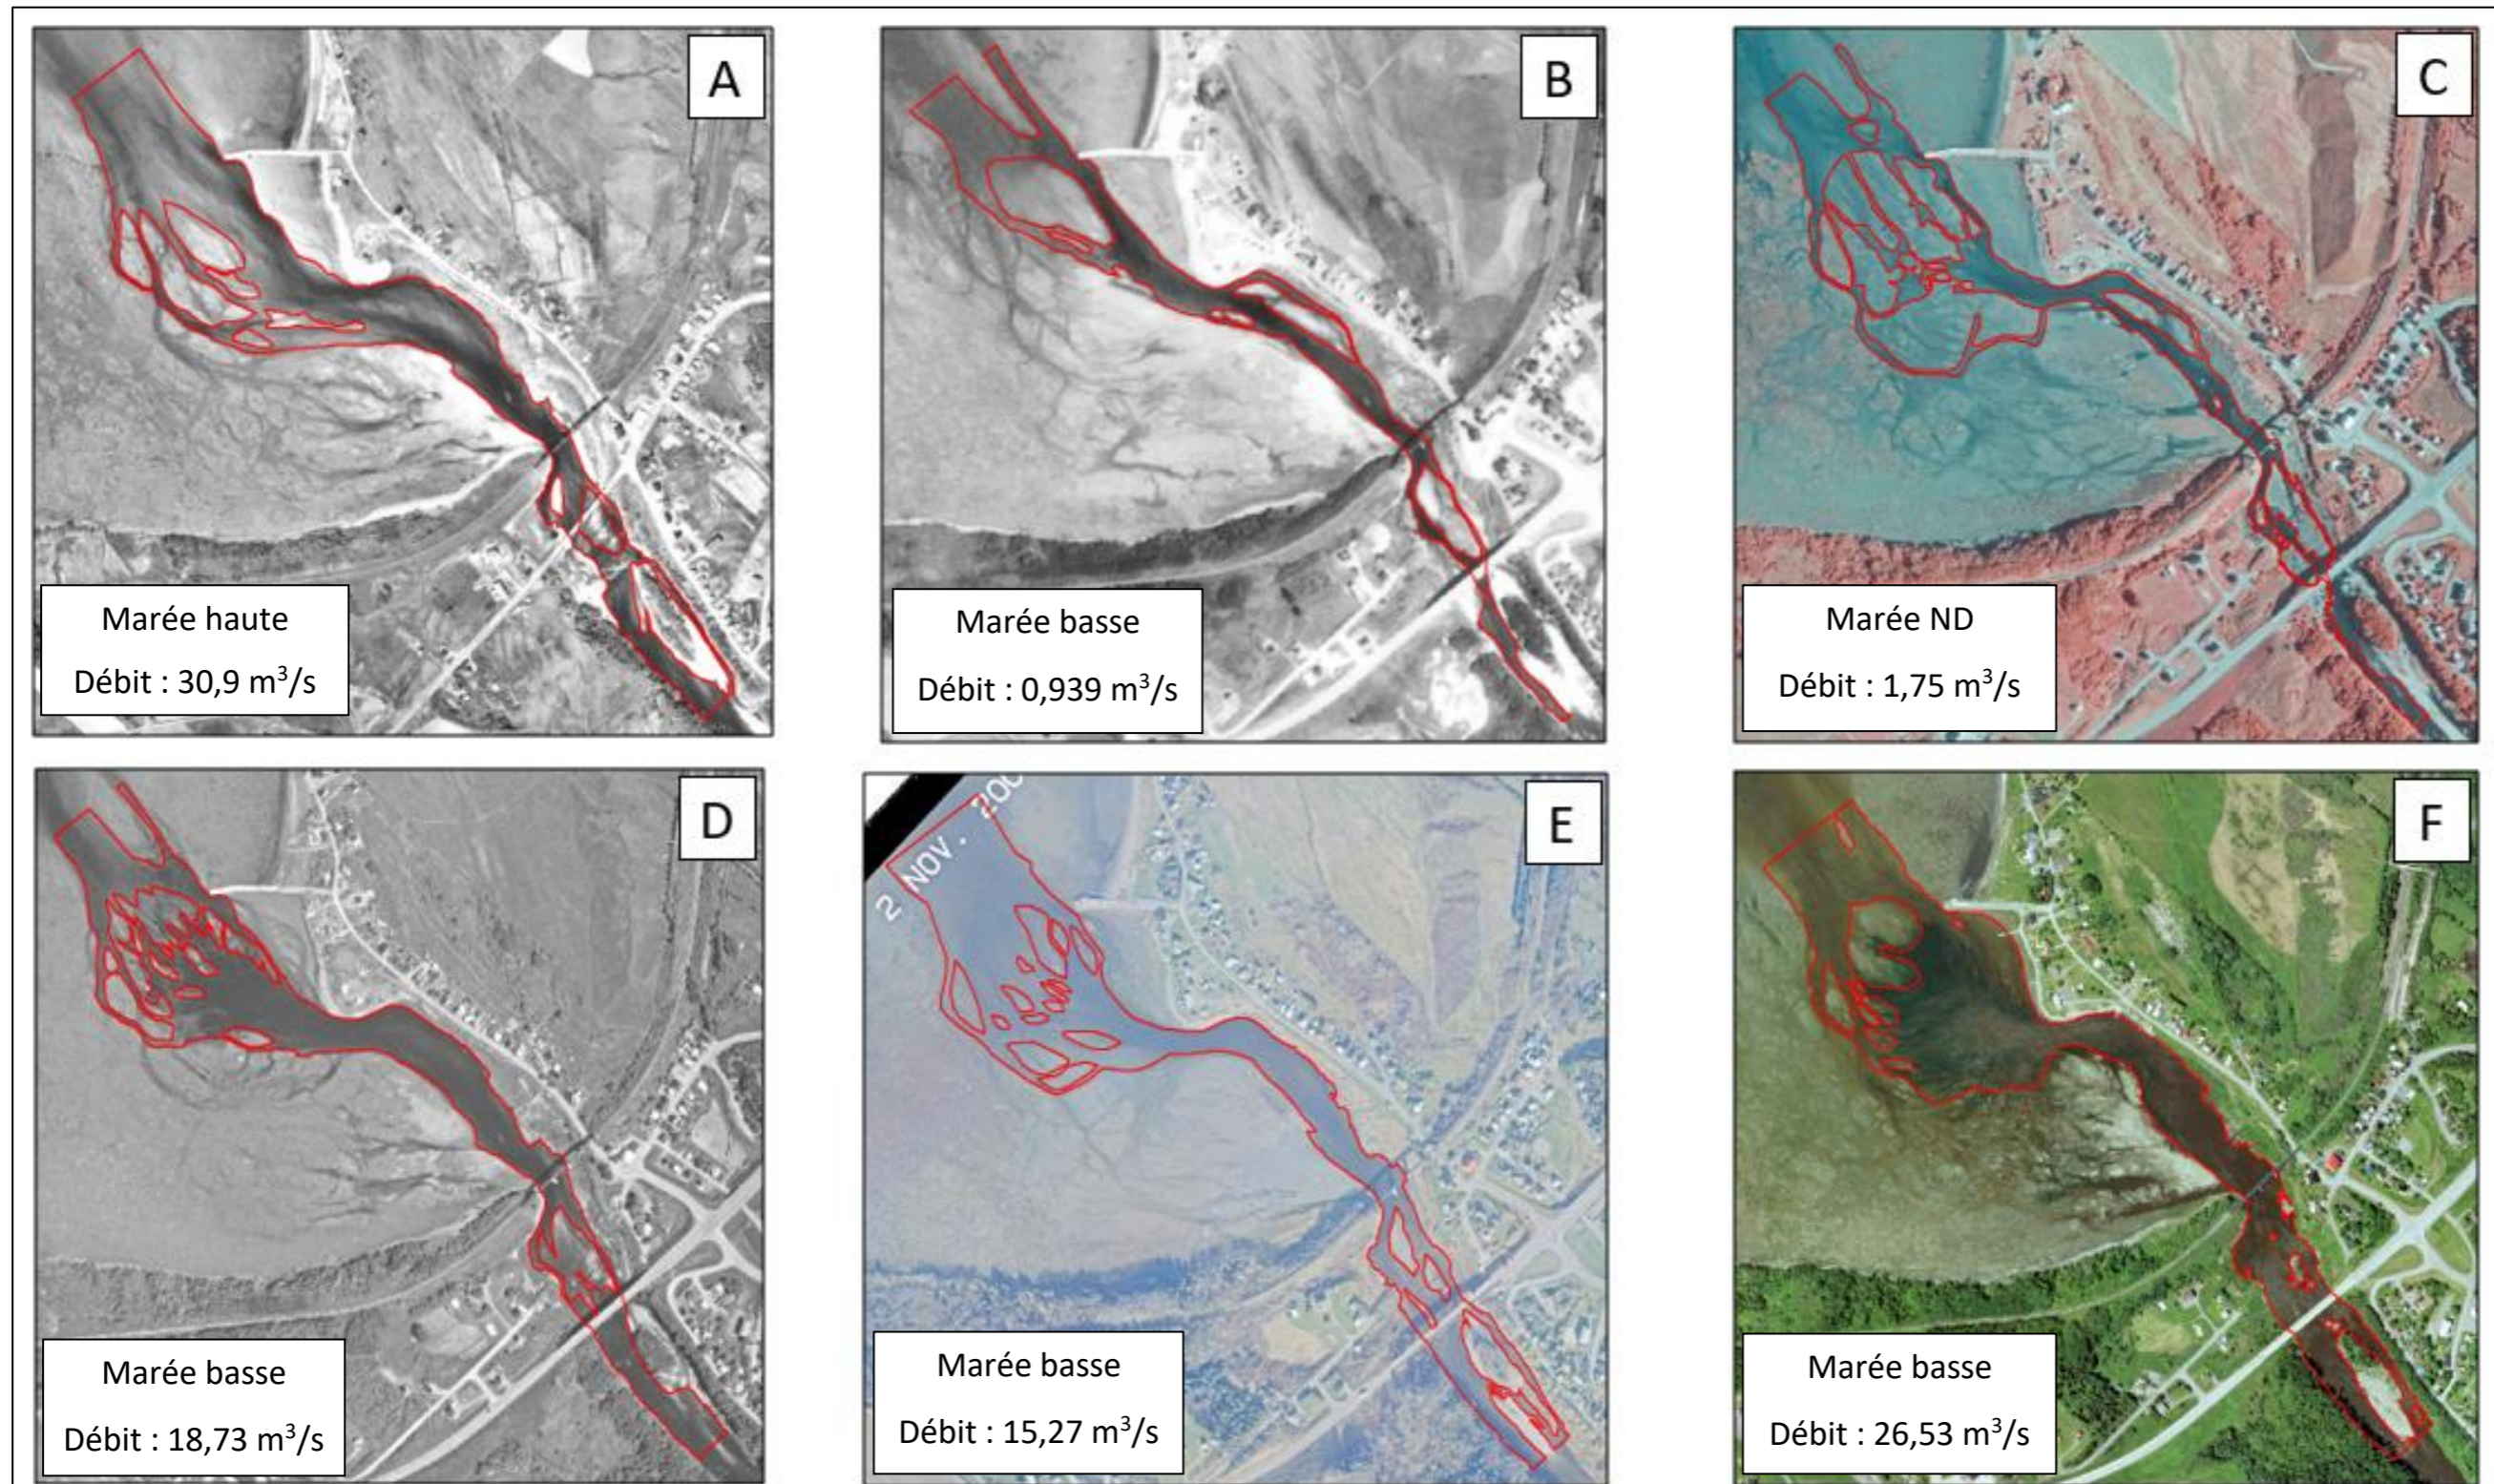
Figure 4. Cartographie de l'embouchure de la rivière des Trois-Pistoles pour les années 1963 (A), 1978 (B), 1990 (C), 1995 (D), 2007 (E) et 2015 (F), ainsi que l'état de la marée et le débit moyen journalier. Source des photographies aériennes : Gouvernement du Québec

La cartographie de l'embouchure de la rivière des Trois-Pistoles pour les années 1963, 1978, 1990, 1995, 2007, 2015 (Figure 4) et 2019 (Figure 5) a permis d'en visualiser son évolution spatio-temporelle. La marée et le débit de la rivière jouent un rôle important dans l'apparence de l'embouchure et du chenal principal, notamment dans la taille des bancs d'accumulation et du chenal principal. L'état de la marée (haute, basse ou non disponible) ainsi que le débit journalier est inscrit sur chacune des photographies (Figure 4) afin de bonifier l'interprétation.

Ensuite, l'embouchure de la rivière des Trois-Pistoles peut avoir joué un rôle dans la désertion des éperlans sur la frayère **en 1990**. En effet, la multiplication du nombre de bancs d'accumulation et l'augmentation de la taille de certains d'entre eux, particulièrement en 1990 (Figure 5 C), pourrait avoir provoqué une concentration de l'écoulement à certains endroits, et ainsi augmenter les vitesses d'écoulement. Les modifications qu'a subi le chenal principal à l'embouchure de la rivière ont aussi contribué à la concentration de l'écoulement à certains endroits en 1990, particulièrement au niveau de la pointe située sur la rive droite. **La concentration de l'écoulement pourrait représenter un obstacle à la montaison des éperlans incapable alors de nager dans de telle vitesse.** C'est entre 1976 et 1985 que le cours d'eau Bonhomme-Morency a subi la majorité des ajustements morphologique suite à l'augmentation de son bassin versant (incision du lit, érosion des berges et migration latéral du chenal), apportant une quantité importante de matière en suspension à la rivière Trois-Pistoles (Parent, 2015). La source de la multiplication du nombre de bancs et de leur taille observée en 1990 pourraient provenir du ruisseau Bonhomme-Morency et des glissements de terrain important ayant eu lieu dans la rivière Trois-Pistole en 1983. Suite à 1990, la taille moyenne des bancs est à la baisse.

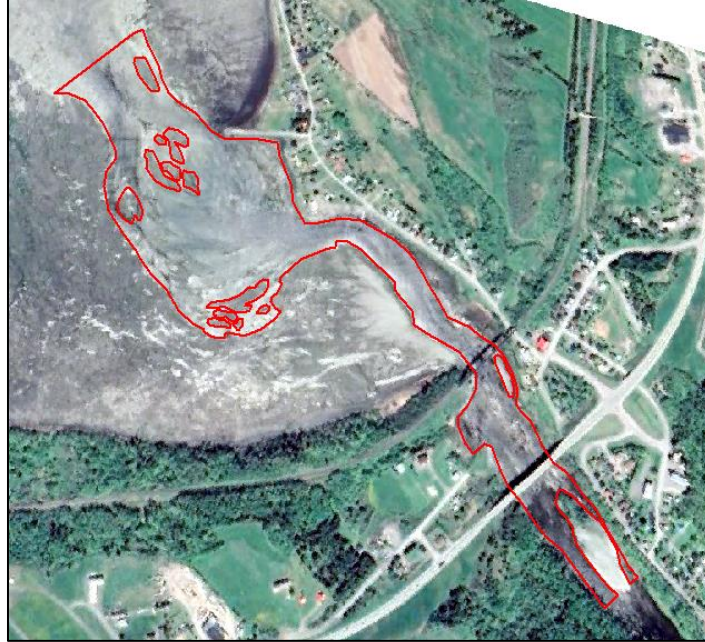
Figure 5. Cartographie de l'embouchure de la rivière des Trois-Pistoles en 2019. Source : Google Earth

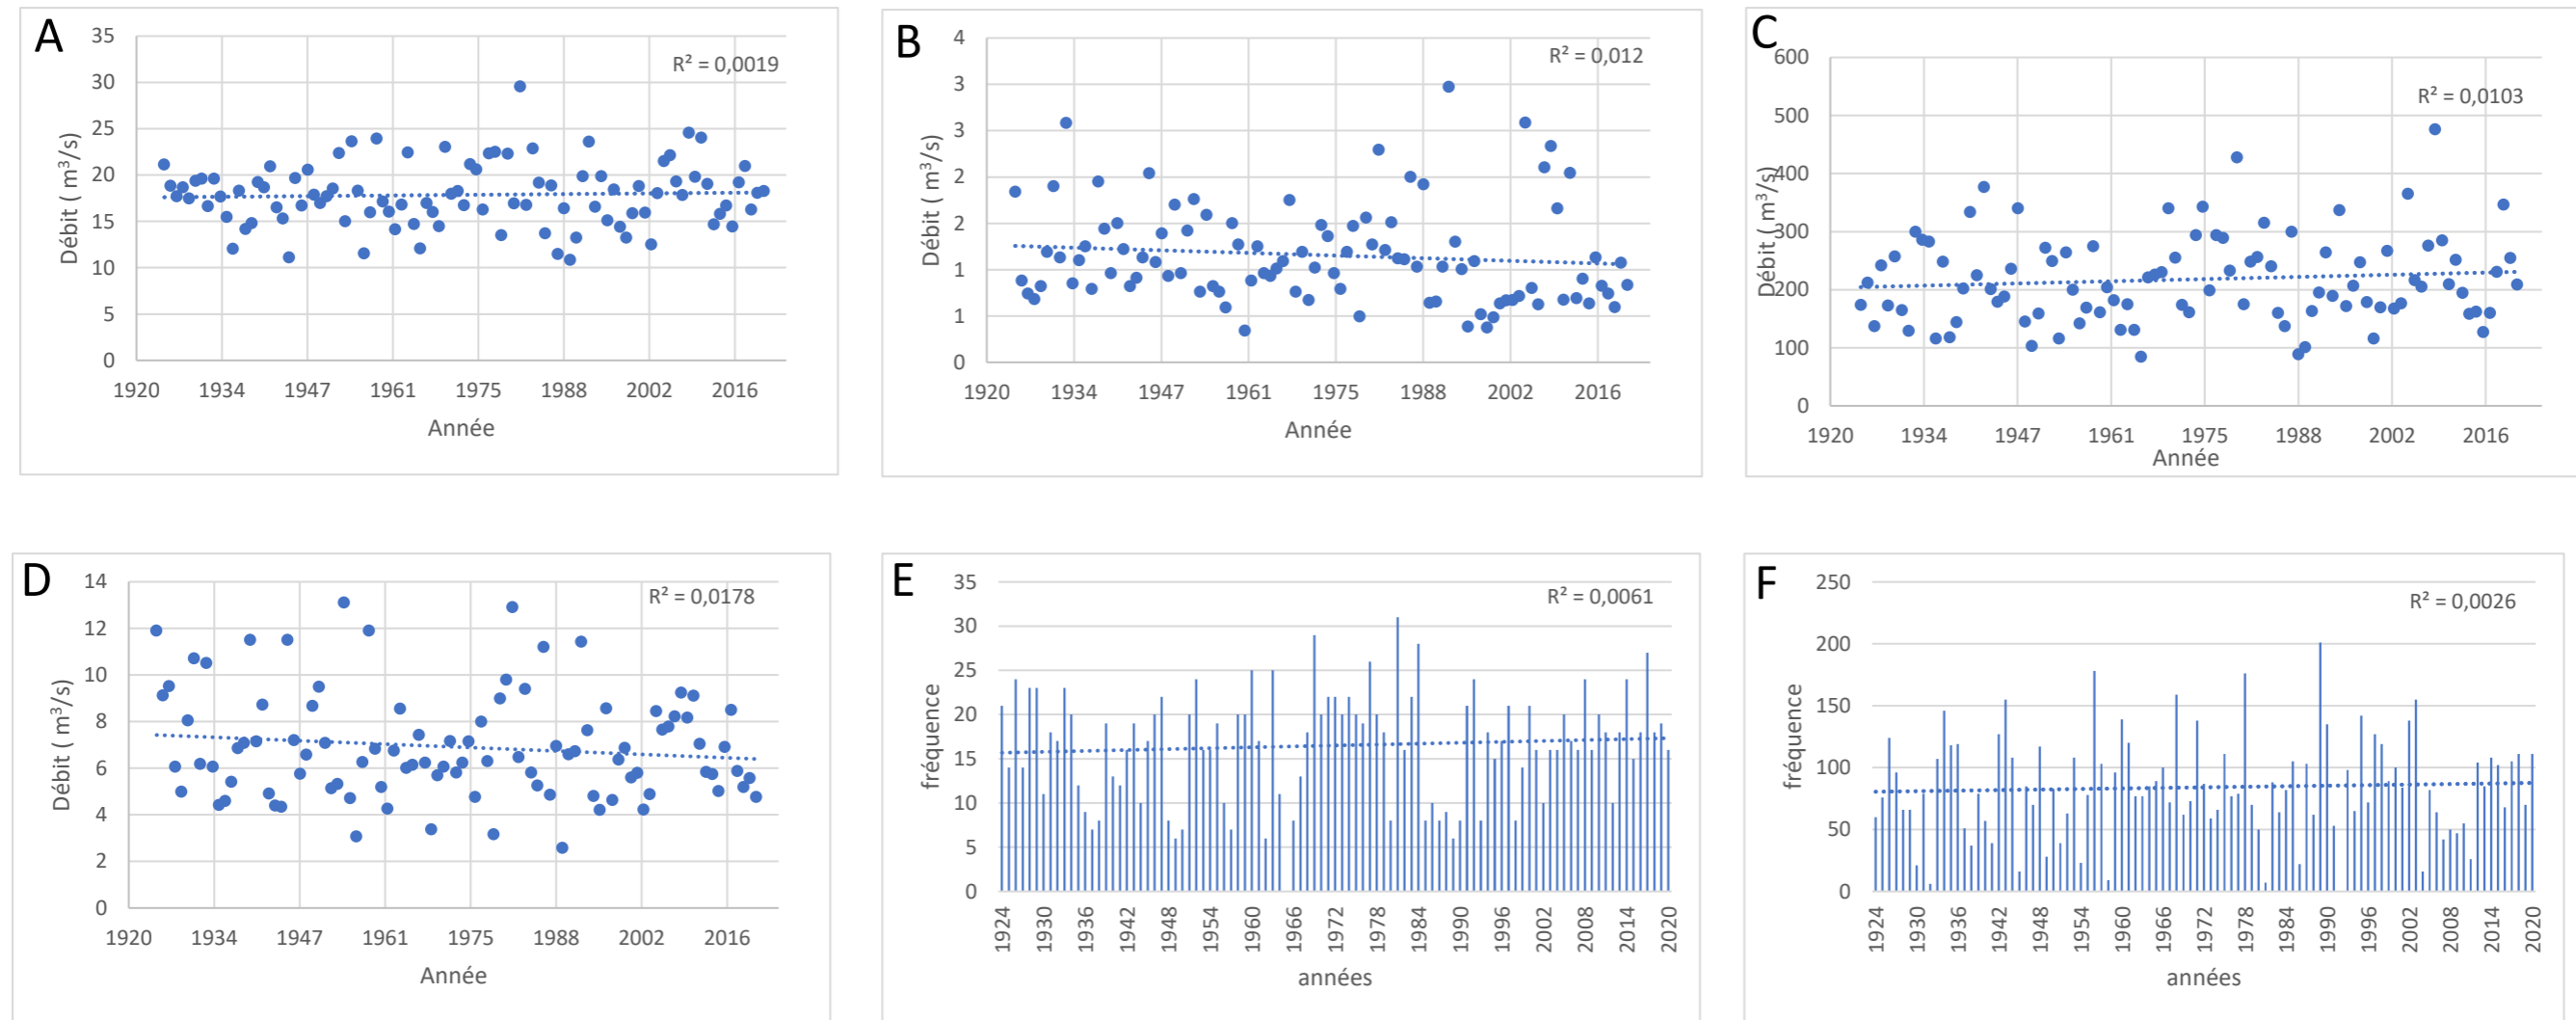
Figure 9. Variabilité interannuelle des débits de la rivière des Trois-Pistoles de 1924 à 2020 illustrée à l'aide de 6 indicateurs : les débits moyens (A), minimaux (B), maximaux (C) et médians annuels(D), ainsi que le nombre de jours par année avec des débits élevés (E) et faibles (F)

Les six indicateurs retenus pour l'analyse de la variabilité interannuelle des débits sont: les débits moyens, minimaux, maximaux et médians annuels, ainsi que la fréquence de débits élevés et faibles par année (Figure 9). La tendance interannuelle émane d'une régression linéaire et est différente d'un indicateur à l'autre. En effet, du côté des **débits moyens annuels**, on remarque une très légère augmentation avec le temps ( $R^2 = 0,0019$ ), tandis que les **débits médians annuels** ont connu une diminution temporelle ( $R^2 = 0,0178$ ). En ce qui concerne les **débits maximaux annuels**, une augmentation est observable avec le temps ( $R^2 = 0,0103$ ), tandis que la tendance temporelle des **débits minimaux** est à la baisse ( $R^2 = 0,012$ ). Les débits moyens ont connu de faibles changements, alors que les débits minimaux et maximaux ont connu des variations plus importantes, ce qui souligne une redistribution des volumes d'eau pendant l'année. De plus, les journées avec des débits très faibles et très élevés ont connu une légère tendance à la hausse avec les années dans la rivière des Trois-Pistoles (Figure 9 E et F).

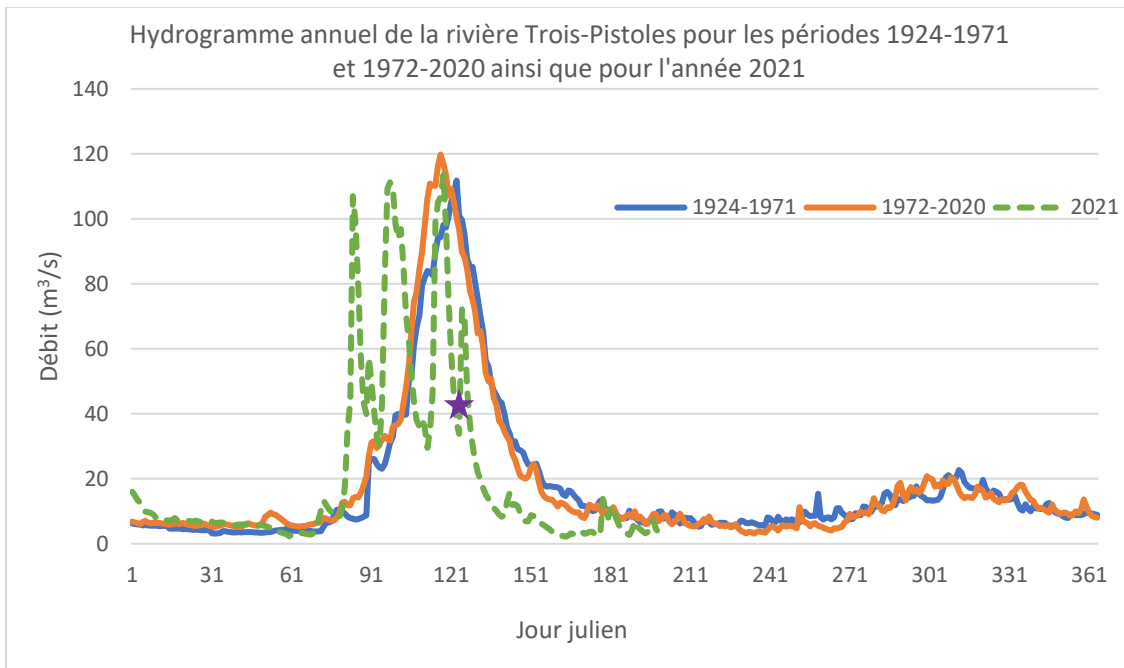
Figure 11. Hydrogramme annuel moyen de la rivière des Trois-Pistoles pour les périodes 1924 à 1971, 1972 à 2020, ainsi que celui de l'année 2021. L'étoile mauve correspond au moment de la prise de mesures de vitesses d'écoulement, soit le 4 mai 2021.

Toutes ces modifications peuvent représenter un trop grand stress sur les éperlans arc-en-ciel essayant de remonter le courant à ce moment-là. Ces deux hydrogrammes (Figure 10) peuvent être comparés avec celui de 2021 (Figure 11), qui a connu une période de crue printanière comportant trois crues significatives. Malgré les valeurs élevées des débits de ces trois crues, des œufs d'éperlans ont été retrouvés dans la rivière, entre les deux ponts. Cela signifie que quelques éperlans ont réussi à monter dans la rivière. Par contre, les débits de la crue de 2021 semblent être plus bas que la moyenne de la période 1972 à 2020, qui pourrait expliquer que certains éperlans aient réussi à remonter contre le courant.
