Morphologie et dynamique de la rivière Centrale dans la MRC des Basques: un diagnostic !

Juliette Fournier et Thomas Buffin-Bélanger
Laboratoire de géomorphologie et dynamique
fluviale, Université du Québec à Rimouski

Objectif du projet : comprendre et contextualiser les processus d'érosion dans la rivière Centrale

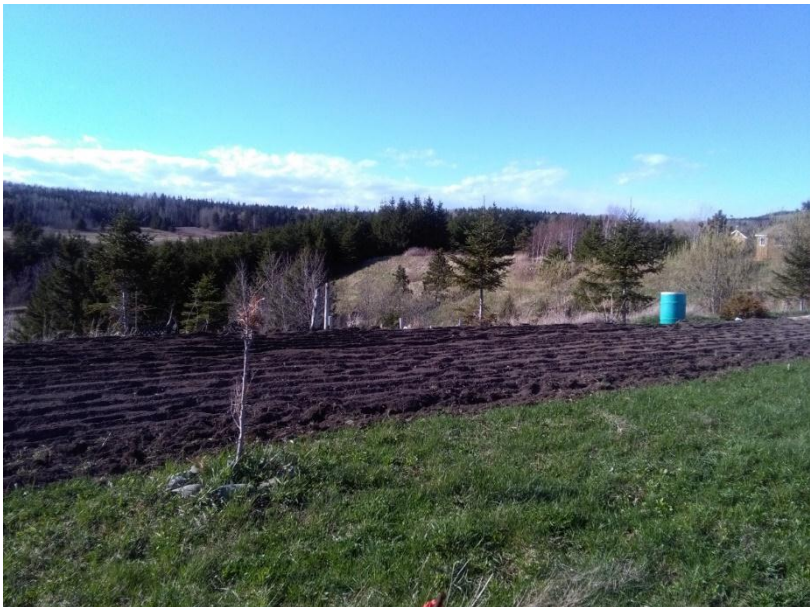
et ses conséquences sur:

➤ les terres adjacentes

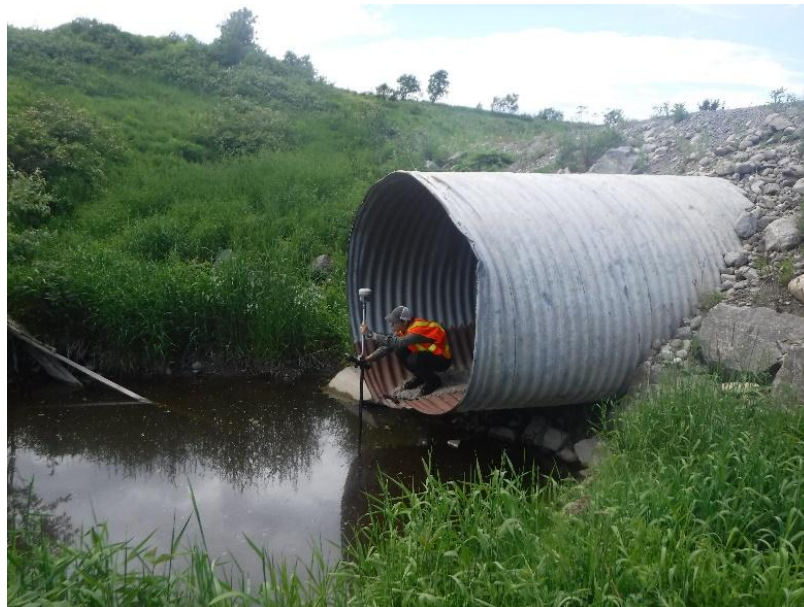
➤ les traverses du cours d'eau

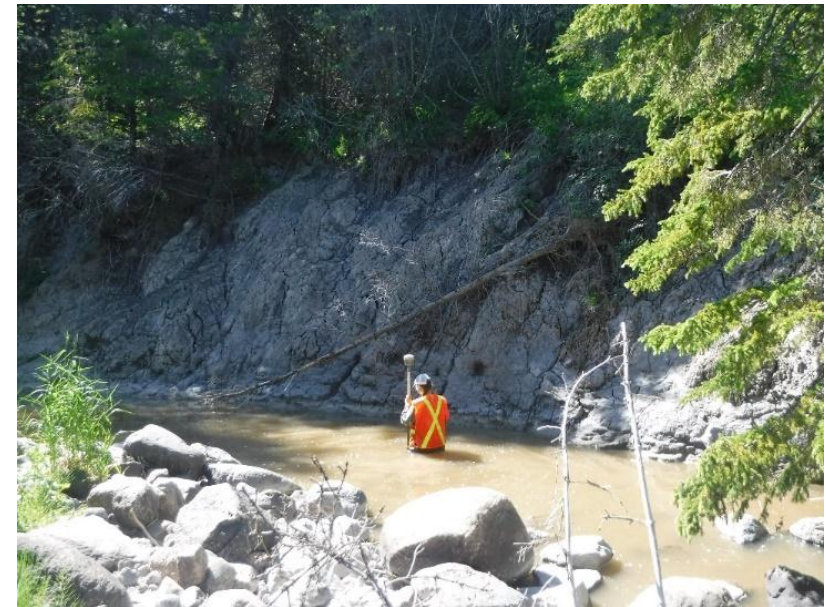
➤ La qualité de l'eau

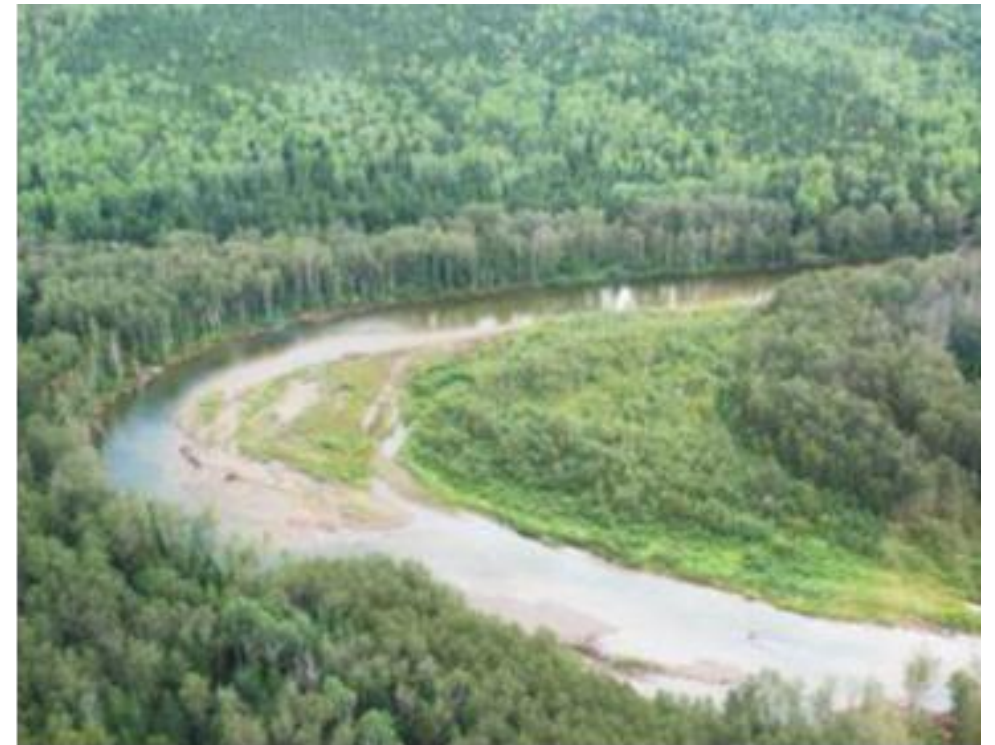
Morphologie: la pente et le type de berge

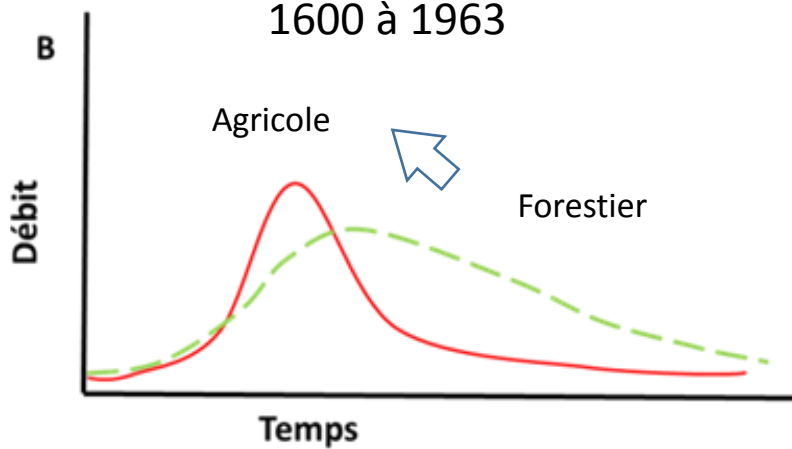
1600 à 1963

Évolution de l'utilisation du sol → Réponse hydrologique

- Périimètre urbain
- Sols agricoles devenus forestiers
- Sols forestiers
- Sols agricoles

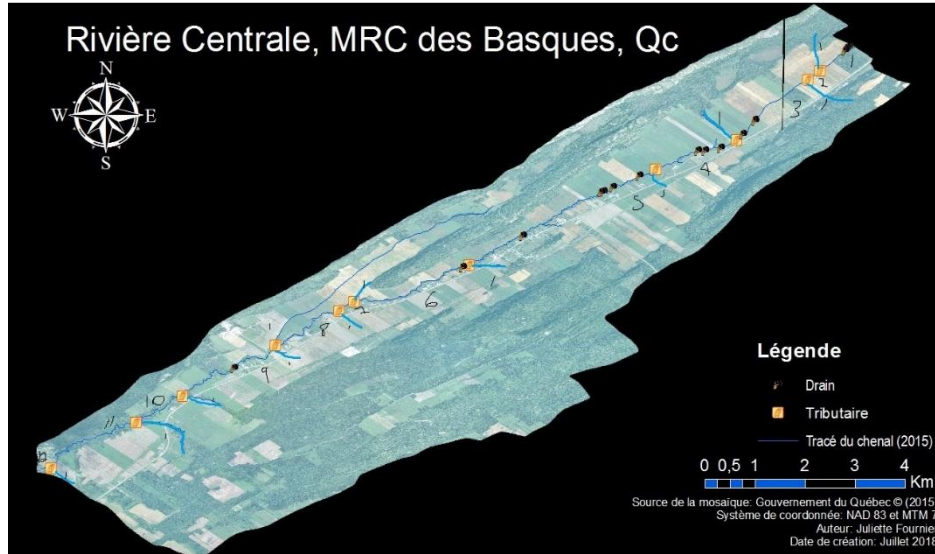
Évolution de la densité de drainage → Réponse hydrologique

Tributaires seulement
Total= 12

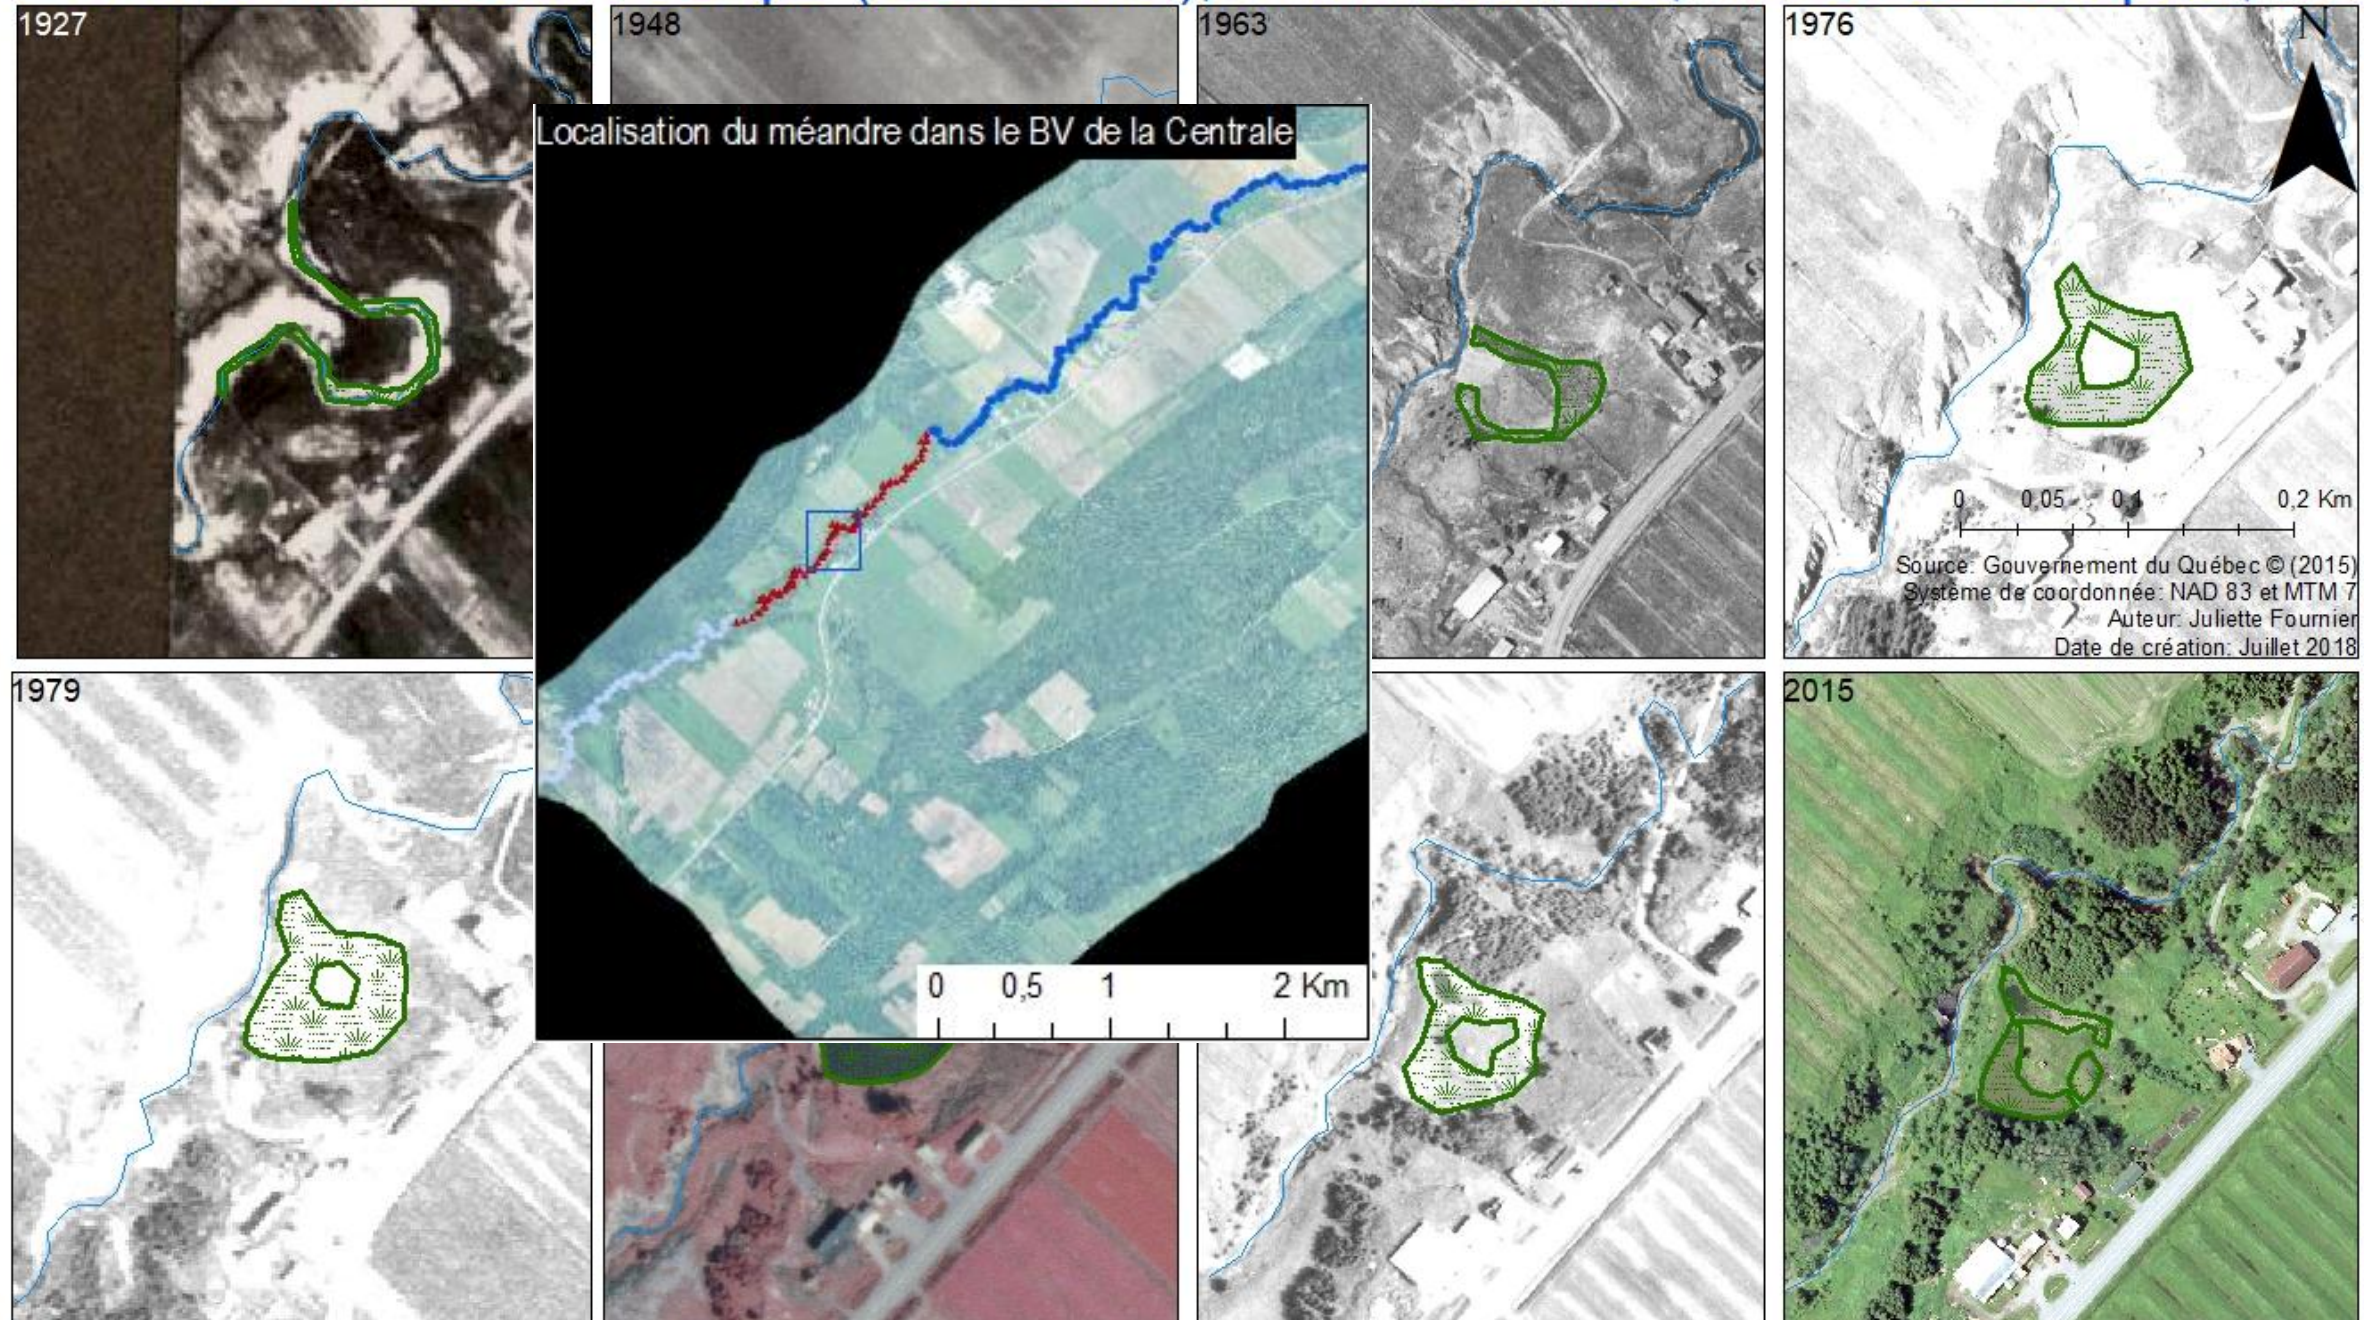
Évolution du méandre coupé (1927-2015), rivière Centrale, MRC des Basques, Qc

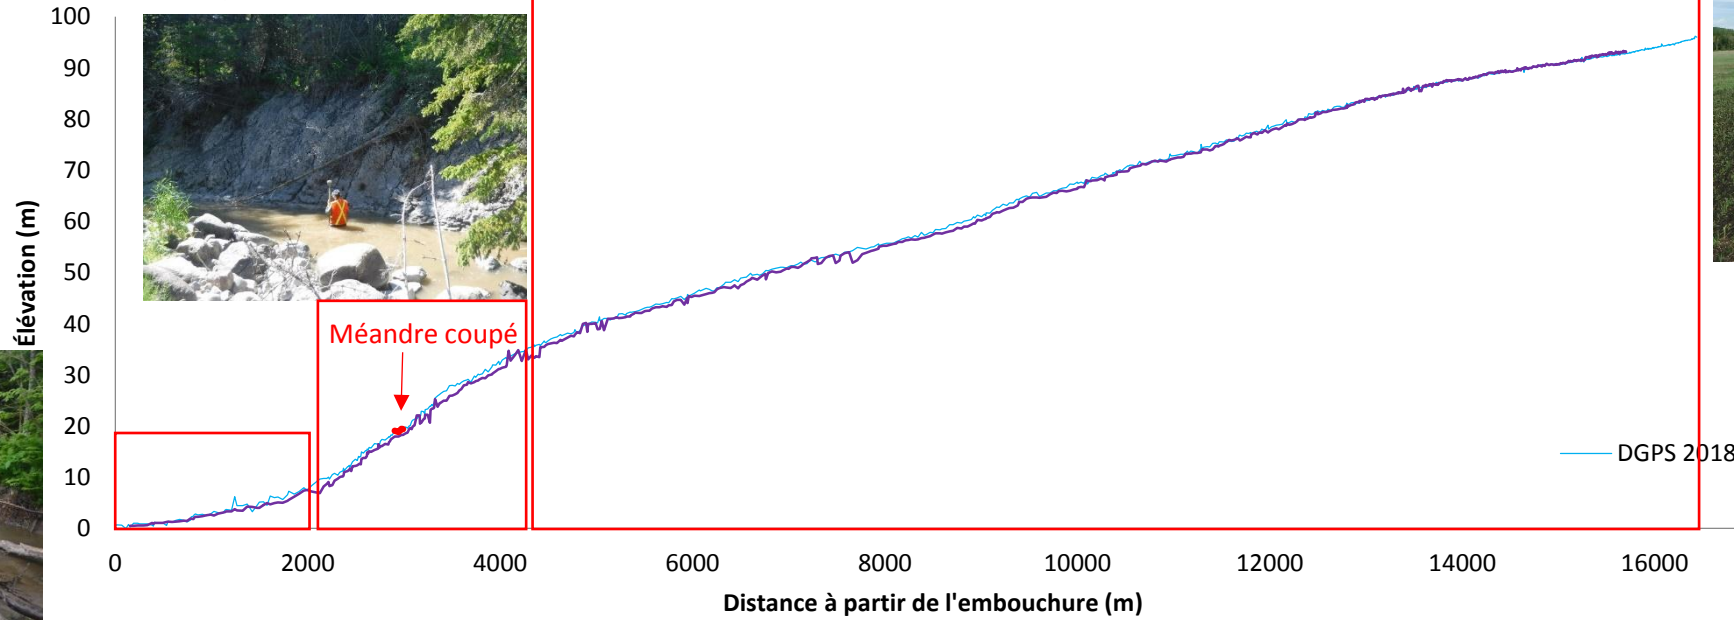
Morphologie: le profil en long

AMONT

Berges en érosion

AVAL

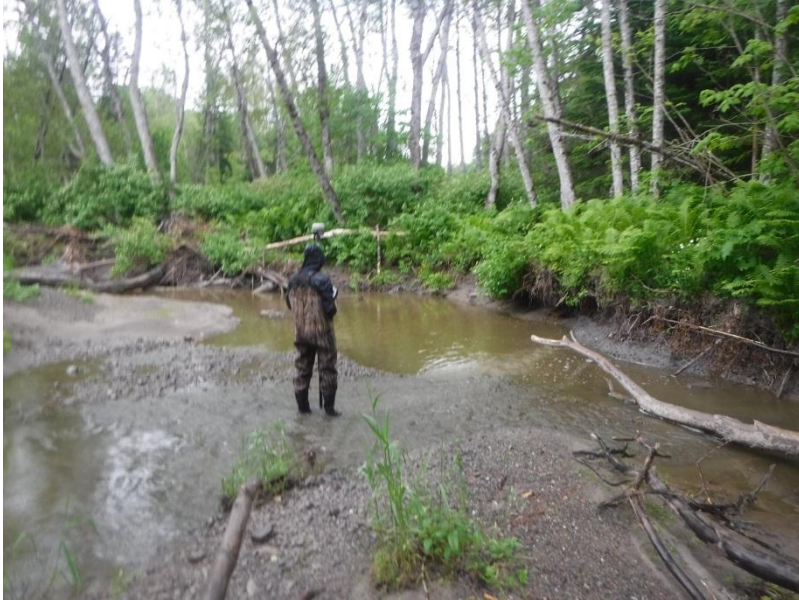
Aval: 0-2 km

Aperçu des 3 tronçons

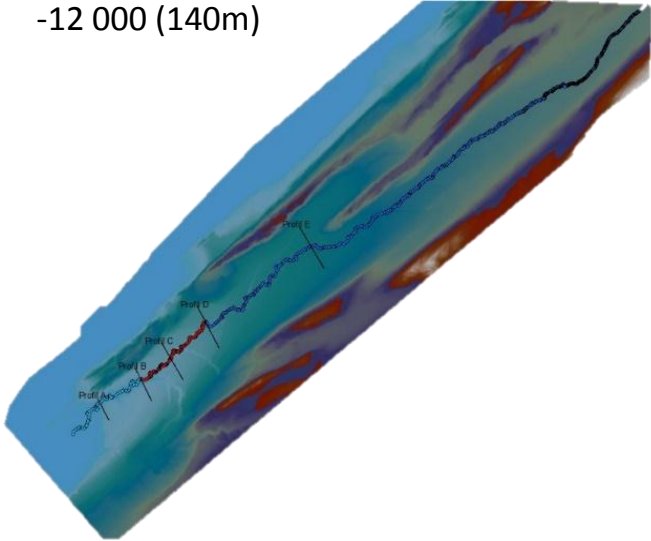
-12 000 (140m)

L'évolution du niveau marin de -12 000 à aujourd'hui

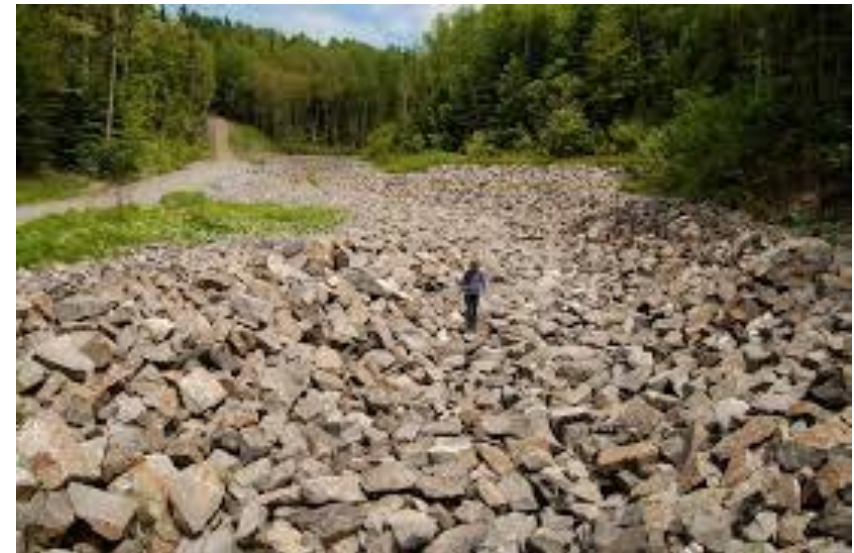
Agir sur un tronçon spécifique:
↑ Rugosité pour ↓ vitesse
d'écoulement
