Caractérisation du Petit lac Neigette

Portrait 2012

(Version mise à jour le 16 août 2013)

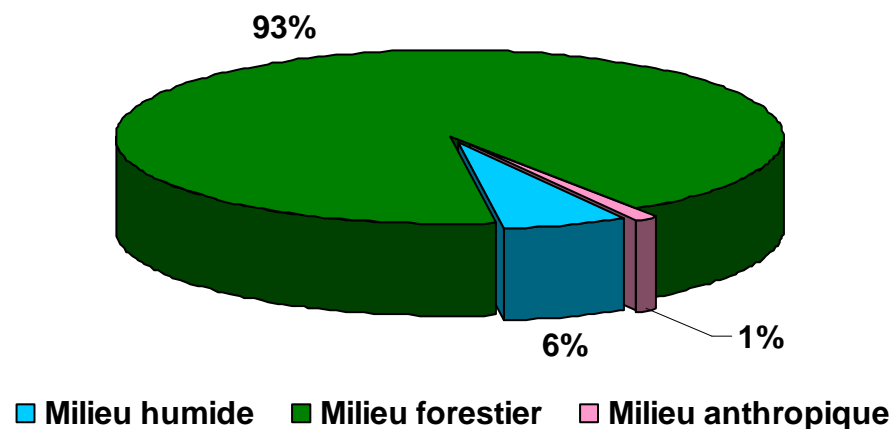
Figure 1. Utilisation du sol du bassin versant

- L'utilisation la plus susceptible actuellement d'affecter négativement la qualité de l'eau dans le bassin versant est la zone anthropisée, et ce particulièrement lorsque la bande riveraine est anthropisée. L'exploitation du milieu forestier qui peut aussi altérer la qualité de l'eau selon la nature et l'intensité de l'exploitation.
- Les **utilisations du sol du bassin versant** du lac ont un **potentiel très faible** d'impacts négatifs sur la qualité de l'eau, puisque 99% de sa superficie est considérée comme naturelle (forestier et humide).

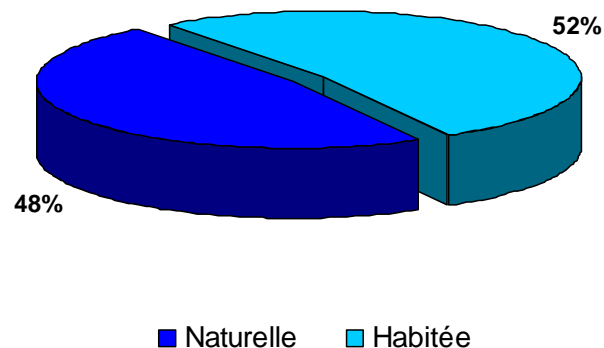
Figure 3. Utilisation du sol dans la bande riveraine du lac

- La figure 3 et le tableau 2 indiquent que l'occupation du sol dans la bande riveraine du lac est habitée (52%), ce qui démontre un **potentiel d'impacts négatifs très élevé** pour la qualité de l'eau du lac.

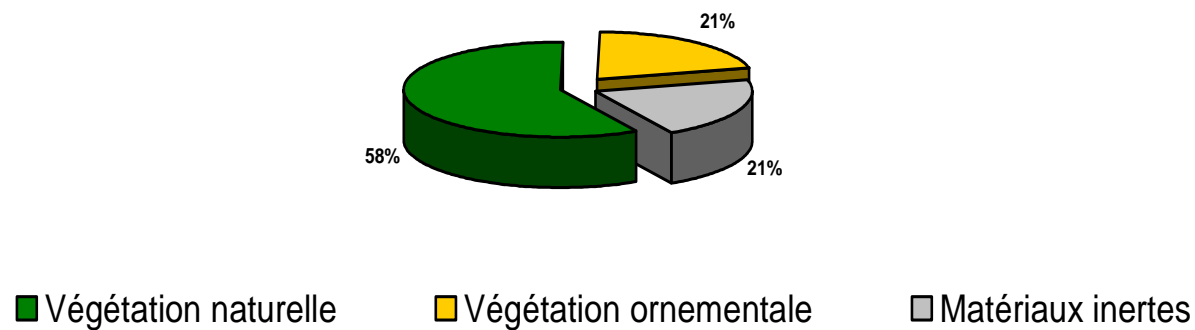
Figure 4. Aménagements dans la bande riveraine du lac

- La **végétation ornementale** (les gazons, jardins, rocailles, etc.) représente 21% des types d'aménagement et les **matériaux inertes** (les bâtiments, les stationnements, les foyers, murets, rampe de mise à l'eau, etc.) représentent eux aussi 21% (tableau 2 et figure 4).

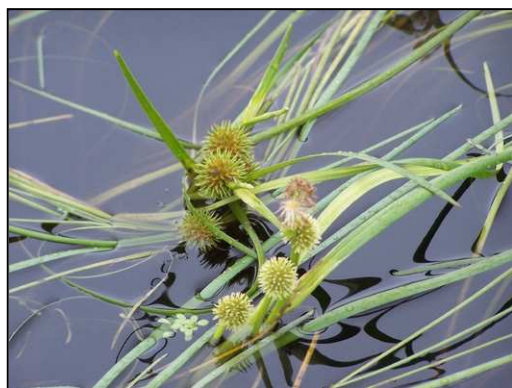
Figure 8 : Rubanier flottant

- Le lac abrite 20 herbiers majeurs constitués principalement de rubaniers (figure 8) et de potamots (figure 9) (tableau 4).
