# Caractérisation du lac Carré

## *Portrait 2012*

**« Protection et mise en valeur des ressources naturelles par la sensibilisation et la responsabilisation des usagers actuels et futurs des bassins versants forestiers de la MRC Rimouski-Neigette. »**

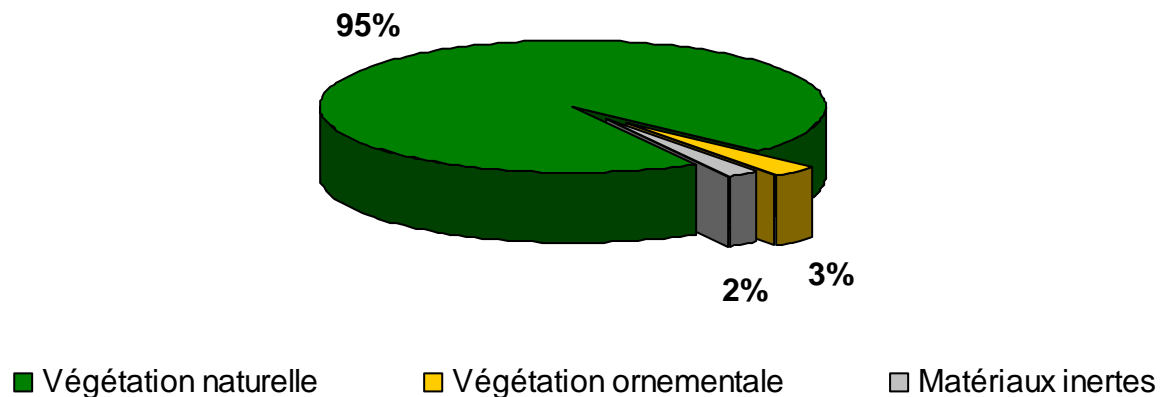
Figure 5. Aménagements dans la bande riveraine du lac

- Le type d'**aménagement** décrit la répartition des types de végétation dans la bande riveraine, autant dans la portion habitée que naturelle. La **végétation ornementale** (les gazons, jardins, rocailles, etc.) représente 3% des types d'aménagement tandis que les **matériaux inertes** (les bâtiments, les stationnements, les foyers, murets, rampe de mise à l'eau, etc.) représentent 2% (tableau 2 et figure 5).

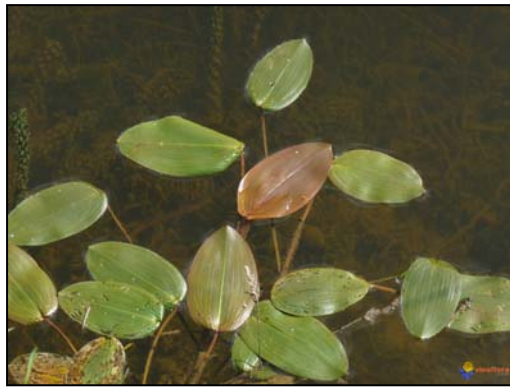
Figure 9 : Potamot

- Le lac abrite 17 herbiers majeurs constitués principalement de potamot et de nénuphars (tableau 6; figures 9 et 10). Le potamot est une plante flottante tout comme le nénuphar qui a une forme de cœur.
