# Caractérisation du lac à la Peinture

*Portrait 2012*

**« Protection et mise en valeur des ressources naturelles par la sensibilisation et la responsabilisation des usagers actuels et futurs des bassins versants forestiers de la MRC Rimouski-Neigette. »**

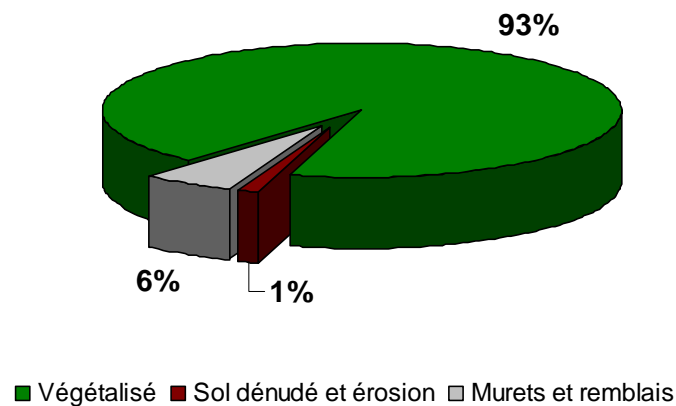
**Figure 5. Dégradation de la rive du lac**

- La proportion de dégradation de la rive est très faible, car elle atteint globalement 7% du périmètre du lac (figure 6). Comme le montre la figure 5, elle est principalement attribuable aux **murets et remblais** (6%), car les **foyers d'érosion et les sols dénudés** ne représentent que 1 %.

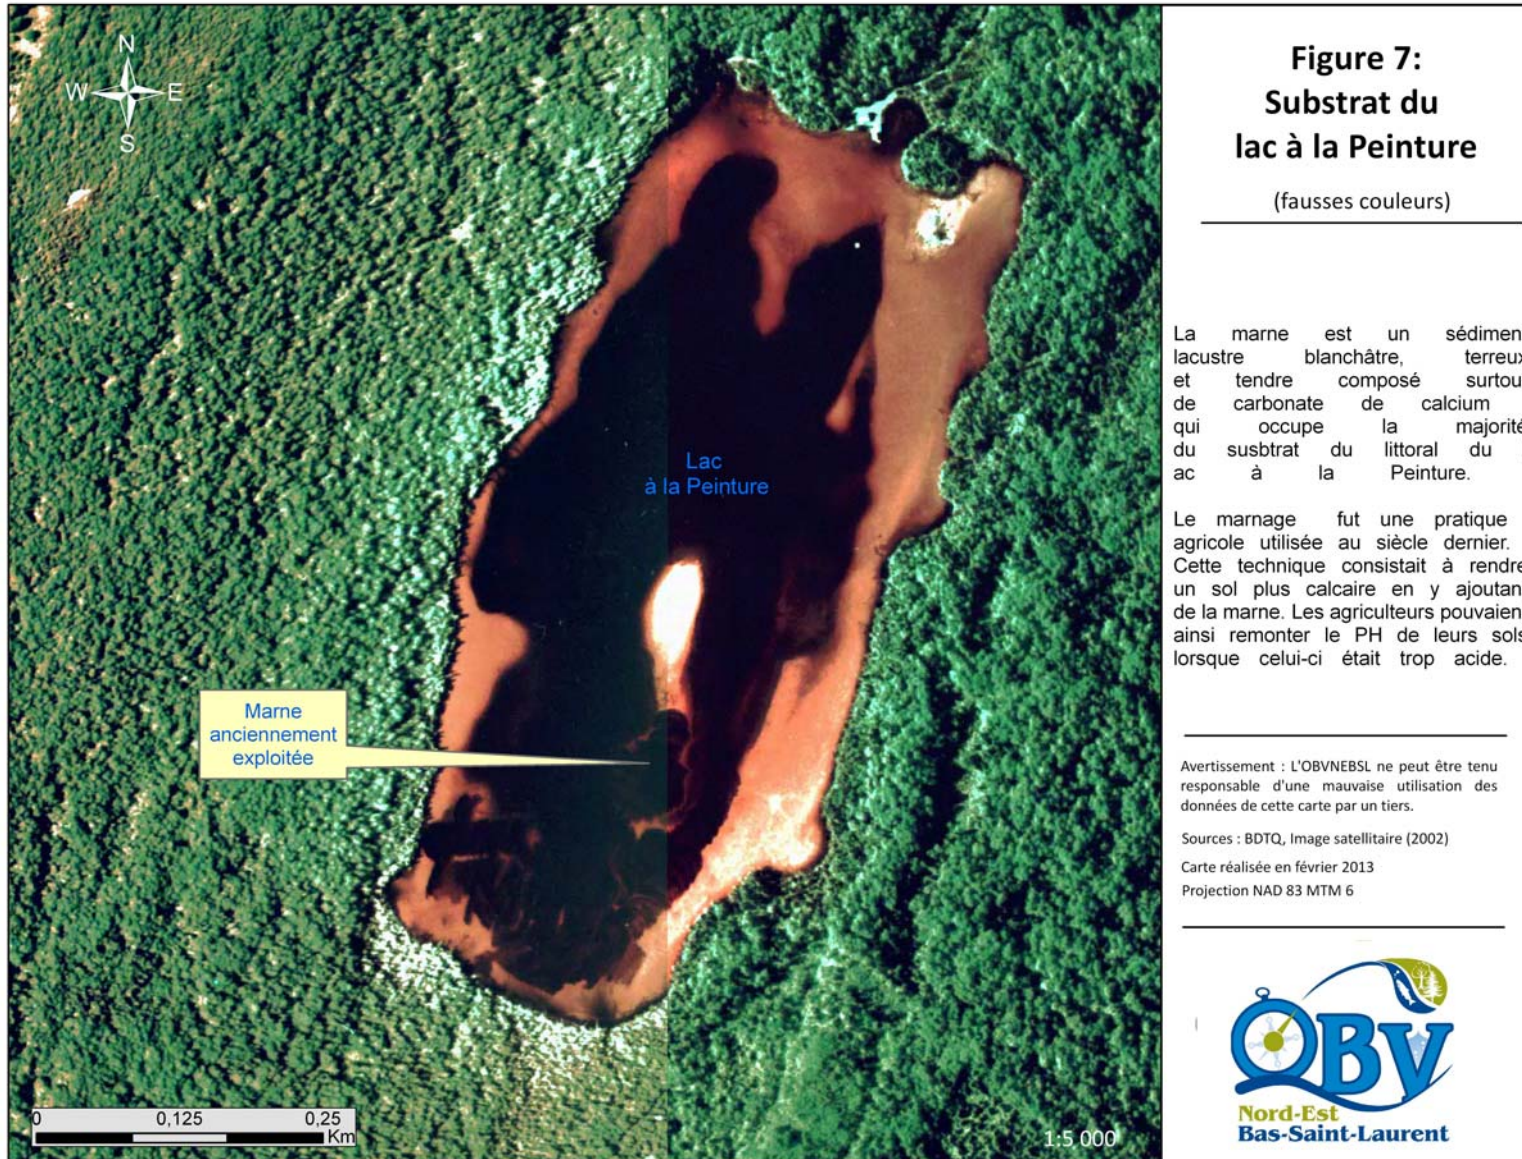
Figure 7. Vue aérienne du substrat fin du lac

- Le **substrat** du lac est homogène. La classe de particules **très fines** recouvre entièrement la zone littorale (tableau 4; figure 7). Le substrat composé de fines particules est très **favorable aux plantes aquatiques** et est caractéristique des lacs eutrophes.

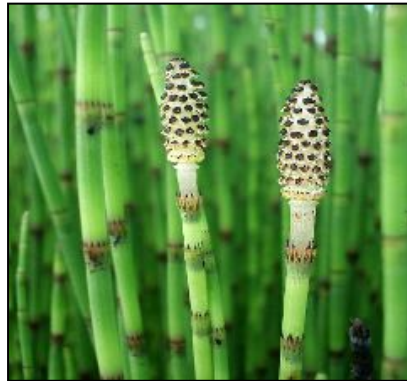
Figure 8 : Prêle

- Le lac abrite 19 herbiers majeurs constitués principalement de **prêle** et de **potamot** (tableau 4; figures 8,9 et 10). La prêle est une plante à tige striée poussant en hauteur alors que le potamot est une plante flottante.
